豊平峡ダムの常用放流に向けた凍結防止対策効果検証

Effect inspection of Preventive measures against freeze for the Discharge in common use of the Hoheikyo dam

水工事業本部 水工第2部 齊藤 聖哉
水工事業本部 水工第2部 河合 敦

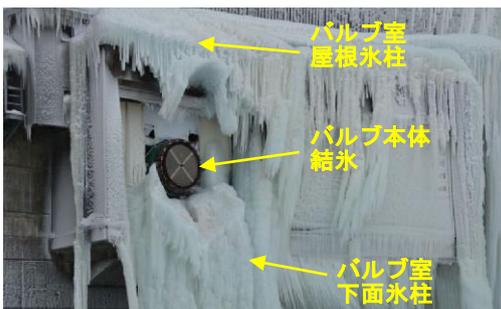
平成 23 年度の冬期放流試験では、バルブから放流水が上昇気流により噴霧状態となり、バルブ室周辺に着氷、開閉操作や安全管理への支障が確認された。これらを踏まえ、平成 27 年度に凍結防止対策設備の試験（写真 1.2）及び設計が行われ、平成 28、29 年度に No.1 バルブ室の対策工事が完了している。

写真 1.2 バルブ室周辺の結氷状況（H27 試験後）

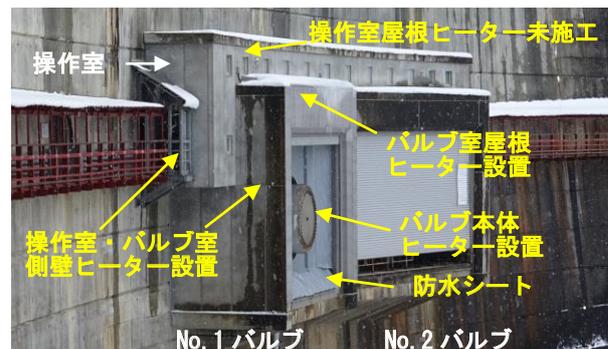
写真 2.1 対策工の設置状況

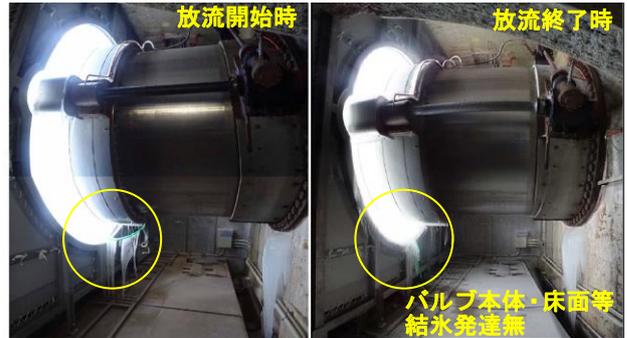
放流試験期間中、バルブ本体に結氷は見られず、バルブヒーターは作動後30分で約30℃まで上昇、温度を保っていた。室内についても、顕著な結氷は確認されなかった(写真4.1)。

写真 4.1 バルブ本体(室内)結氷状況

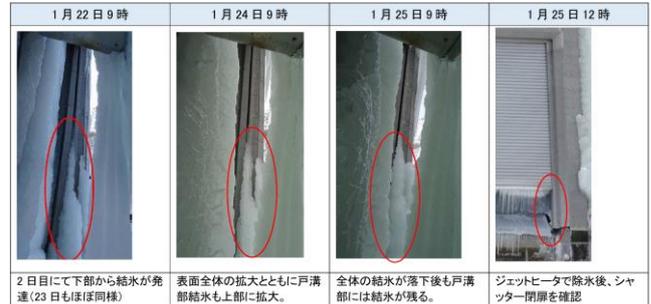
シャッター戸溝は、全面にヒーターが設置されているが、図4.1に示す通り、2日目以降下端側から結氷が徐々に発達した。但し、既往試験よりも発達速度は遅く、規模も縮小した。

図 4.1 シャッター戸溝結氷状況

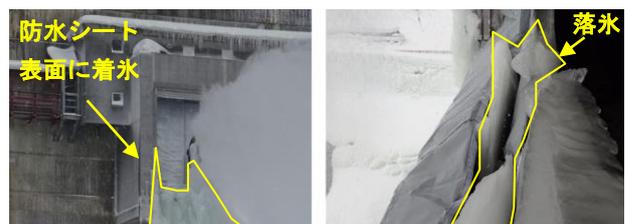
防水シートの設置効果により、バルブ室内の結氷は概ね防止できたが、防水シート自体には放流時間に比例して板状の氷塊が形成され、5日間で厚さが10cm程度となった。試験終了時には、防水シートのマジックテープ接合部に、シート表面の氷塊が落下したが、シートに損傷等は確認されなかった。(写真4.2)

写真 4.2 防水シートに付着した結氷が落水した状況

現状の設備は、バルブ室内の床面ヒーター上に防水シートを設置することとしているが、床面ヒーターと結氷の間にシートが挟まることで、熱の伝達率が低下した可能性がある。

したがって、床面パネルとヒーターとの隙間を塞ぐとともに、床面パネルを露出させるような下部シートに改造することが改善策として考えられる。(写真 5.2)

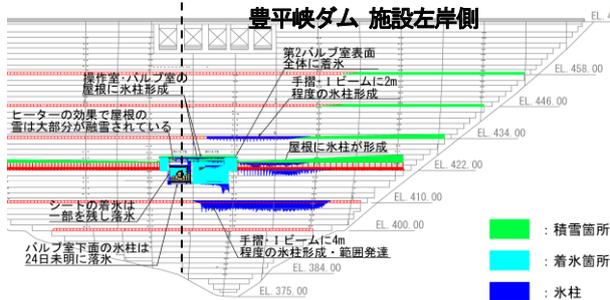
壁体及びキャットウォークは、No.1 バルブの噴射方向が左側に向いており、施設左岸側のキャットウォークに満遍なく結氷する状況となった。

図 4.2 全景スケッチ

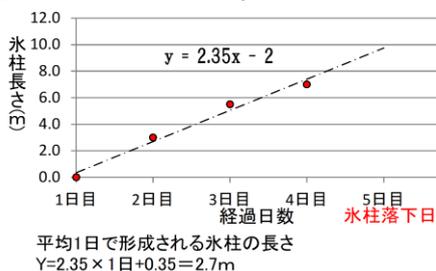
ヒーター設置前の過年度試験では、バルブ室外の結氷の自然落下は生じなかったが、ヒーターを設置した本試験では、バルブ室外下部を中心に結氷の付着と発達が生じ、5日目には発達した氷柱が自然落下した。これは、ヒーター接着面の融解により氷柱と壁体の付着力が低下し、結氷が一定重量に達した時点で自重が付着力を上回り落下したと考えられる。

この試験結果から、本試験の放流量及び外気温に起因するバルブ室壁体に付着した結氷発達に対し、対策工により付着力が抑制されることで、結氷が一定の重量に達すると自重で落下するというメカニズムが把握できた。

本試験における、氷柱長の形成予測を一次回帰式として図 4.3 に示す。

図 4.3 氷柱長の形成予測

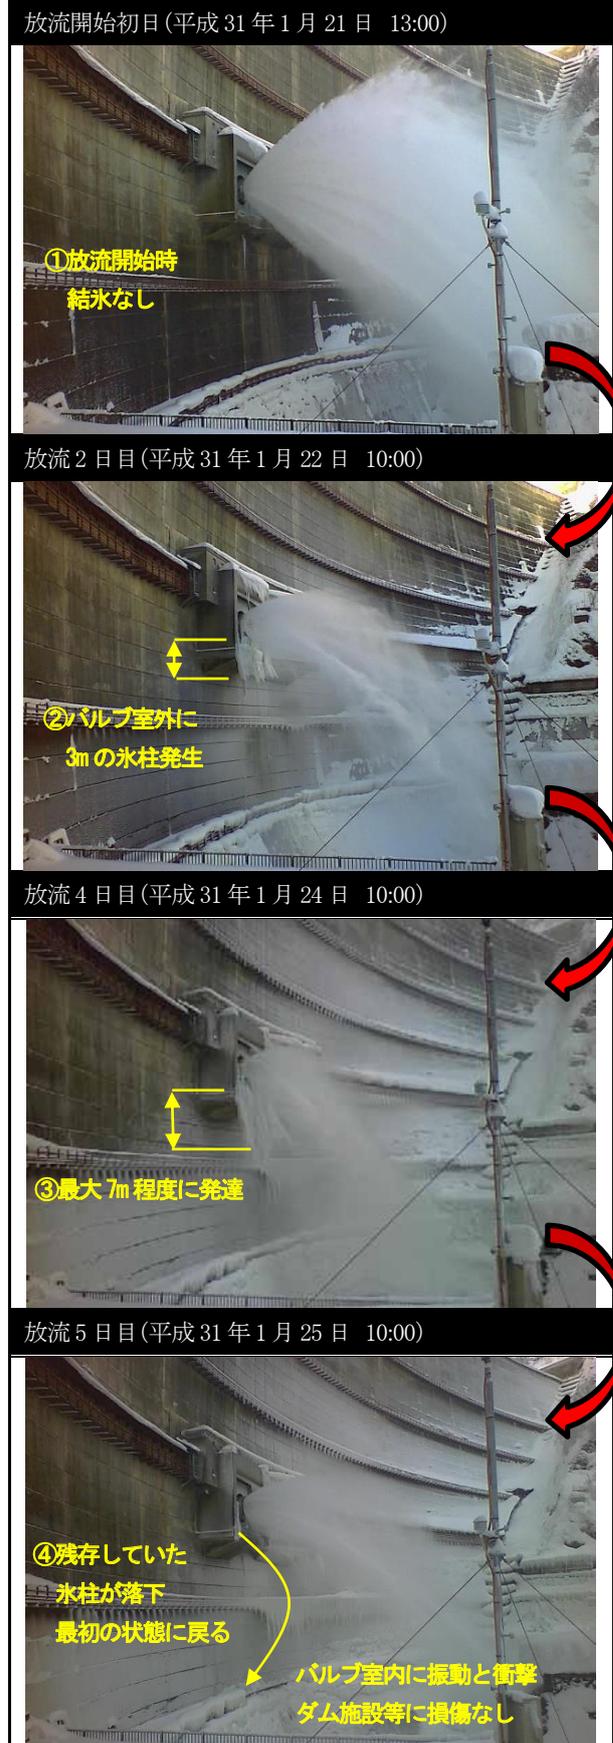
バルブ室外下部の結氷は、放流時間経過とともに徐々に発達した。4日目で最大7m程度まで発達し、14時頃に先端部が落下、5日目9時頃に観測用にバルブ開度を操作した直後に下部の結氷全体が落下した。

バルブ室外上部は、前年度のクレストゲート補修以降、上部からの漏水が無くなり、ほとんど結氷が見られず、本試験時も同様であった。試験期間中の状況を写真 4.3 に示す。

写真 4.3 放流期間中の結氷状況

現状の設備では、結氷発生自体の抑制が出来なかったことから、結氷が最も発達したバルブ室外下部のコンクリートにヒーターを増設することにより、結氷の発達抑制が期待できる。
