コンクリート構造物の寒冷地特有の劣化に関する調査・抑制方法

An Estimation and Control Method of Frost Damaged in Concrete Structures

水工事業本部 水工第2部 澤田 貴司

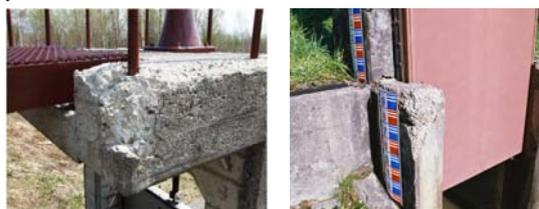
写真-1 門柱・胸壁の劣化状況

①門柱、翼壁等の外部環境の影響を受け易い部材:微細ひび割れ、剥離・剥落

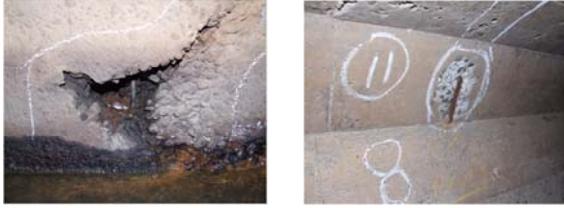
写真-2 函体内部の劣化状況

②函体等の外部環境の影響を比較的受け難い部材:エフロッセンスを伴うひび割れ、鉄筋の腐食、漏水

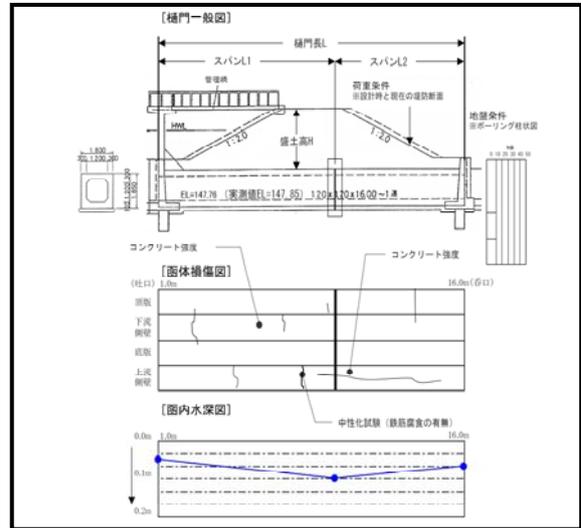
図-3 調査結果の取りまとめ例

なお、調査結果を図-3のように整理しておく、堤防とひび割れ等の変状の位置を明確化できるため、外力との因果関係を比較的把握し易く、かつ今後点検の際のベンチマークとしても有効である。

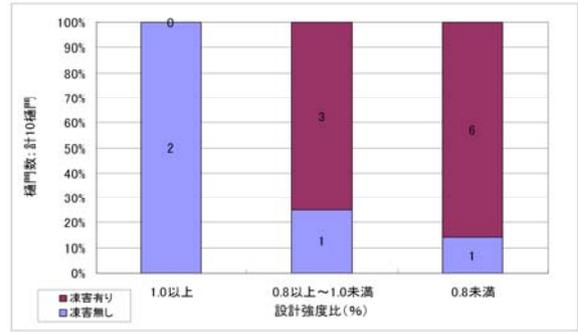
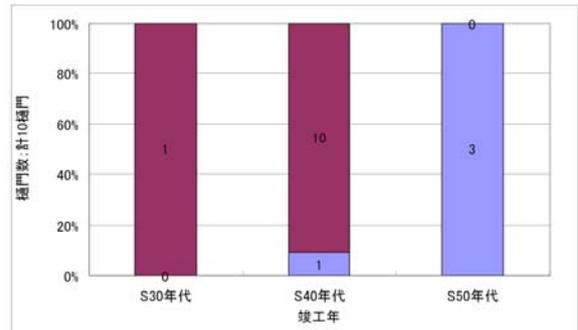
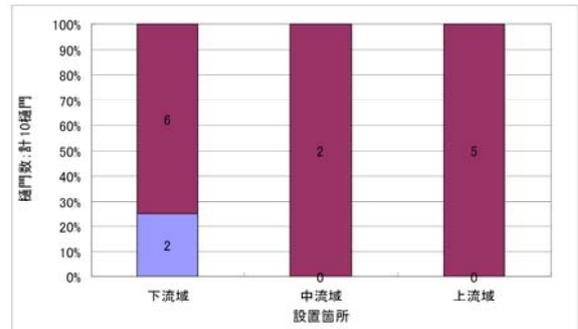
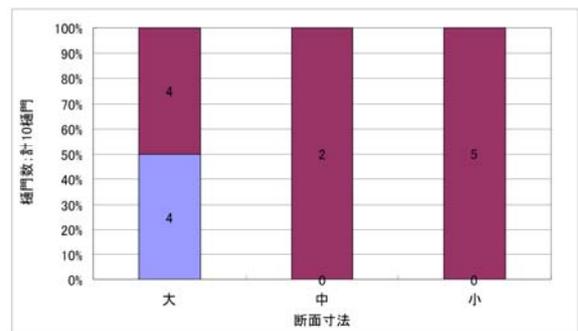
図-6 既設操作台の凍害劣化

図-6 は、操作台における諸条件と凍害劣化との関係を示したものである。

これによると、操作台で顕在化する凍害劣化は、損傷程度にバラツキが見られ、凍害環境に加え、コンクリートの内部条件(w/c、空気量等)、経過年数、断面寸法等の影響が複合していることが分かる。

S50年以前に築造された小規模な樋門管では、特に操作台の断面寸法が小さい(1~2m³程度以下)ことから、劣化の進行速度が速く、断面欠損に進展し易い状況下にある。
