海岸線に架かるプレテン床版橋の架替計画について

Regarding to the plan of rebuilding of PC slab on the sea side road

交通事業本部 交通第2部 小林 克哉

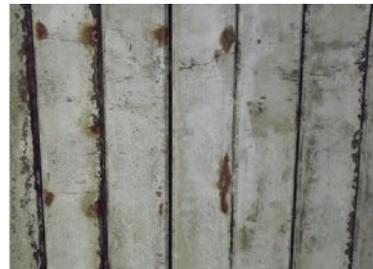
橋梁定期点検結果において、主桁下面の変状（写真 2.1）が、C 判定の損傷（速やかに補修等を行う必要がある損傷）と判定された。そこで、詳細調査では、腐食発生箇所をはつり PC 鋼材・鉄筋の腐食状況確認と、主桁コンクリート試料を採取し塩化物イオン量試験を行なった。

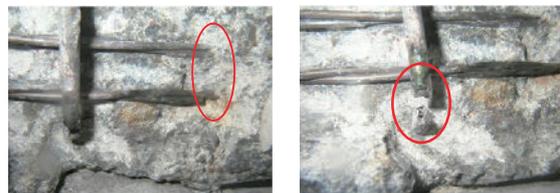
はつり調査の結果、写真 2.2 のような PC 鋼材及び主桁帯鉄筋（スターラップ）が腐食し破断しているのが確認された。

架橋環境、損傷状況及び塩化物イオン量から、損傷は塩害によるもとの判定し、塩害に対する補

修工法を検討することとした。補修工法比較は、表 2.2 に示す 5 案で行ない、第 5 案“上部工架替案”を選定した。

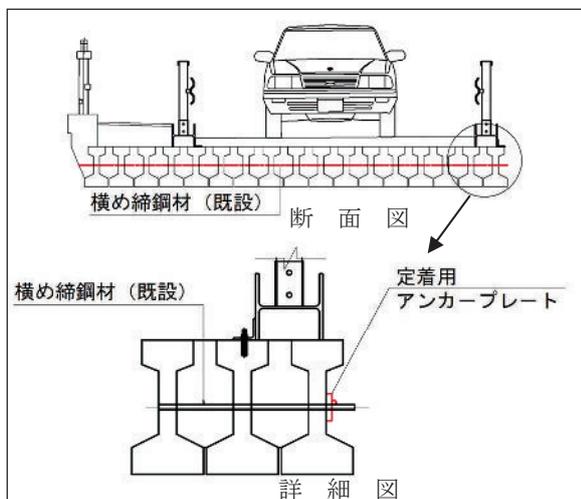
図 3.8 第1案-既設横締め鋼材定着案

一期施工時に撤去部の主桁間を縦方向に切断することで、主桁横方向の連結が一度開放され、主桁の安全性が確保できなくなるため、主桁横方向への仮連結が必要となる。その対策工法として2案を比較した。

第1案は、横締め鉄筋の切断部に定着用アンカープレートを設置し、これを溶接にて鉄筋と接合する案である。（図 3.8 参照）

比較の結果、当初第2案が優位と判断したが、輪荷重により主桁間に生じる鉛直方向のせん断力に抵抗できる補強材を確保するため、最終的には第1案と第2案を併用することとした。

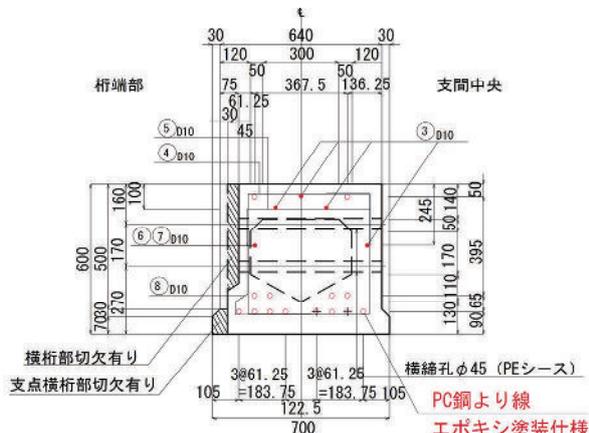
図 3.13 主桁断面図

架橋箇所は海岸からの距離が 100m以下であり、塩害対策区分では“対策区分 S”に該当するため、塩害対策が不可欠である。

従来、PC 建協が出版した“塩害に対するプレキャスト PC けたの設計施工資料”を参考に、対策区分 S の場合、①純かぶり 70mm の確保、②コンクリート塗装(表面被覆工)、の2つの対策を実施していた。ただし本工法の問題として、コンクリート塗装が紫外線劣化のより損傷する事例が多いことから、本橋では、これに変わる工法として、次の2つを採用した。

- ① エポキシ鉄筋の採用
- ② エポキシ樹脂 PC 鋼材の採用

従来、シースを用いず直接コンクリートと PC 鋼材が付着するプレテン構造では、エポキシ樹脂 PC 鋼材を適用すると、コンクリートとの付着が確保できないとされていた。しかし、近年の実験より十分な付着力が確保されることが明確となったため、採用に至った。
