## 交通事故多発箇所における線形改良検討事例について

About the linear improved examination example in the traffic accident-prone point

交通事業本部 交通第1部 阿賀 吉弘

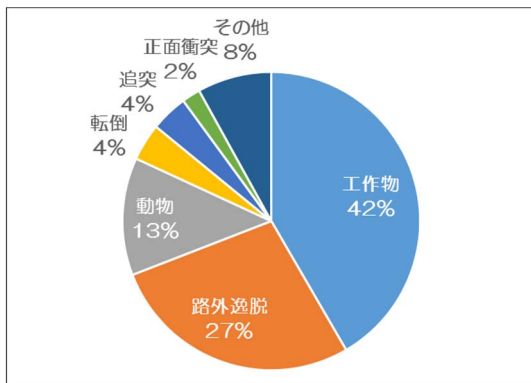
図- 1 事故類型別発生件数

当設計区間で発生している事故は、95%が物損事故(人身事故 8 件、物損事故 141 件)であり、事故類型別に見ると、工作物衝突、路外逸脱、動物(ロードキル)の合計が 8 割を占める(図- 1)。

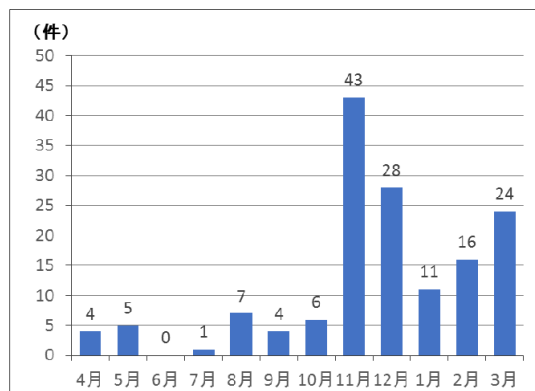
図-3 月別事故発生件数

また、月別発生件数を見ると、積雪期(11月～3月)に事故が集中している。特に、11月の初冬期に事故が多く発生している(図-3)。

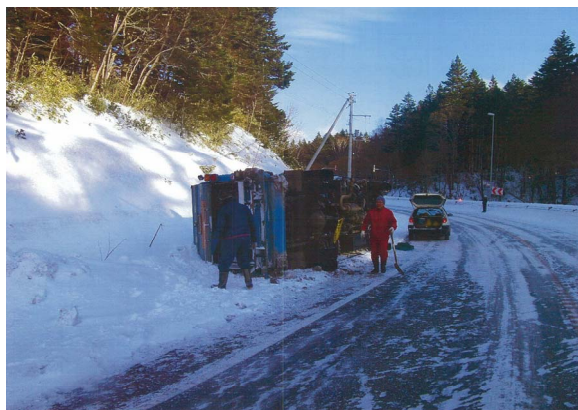
写真-1 事故発生例(1月)

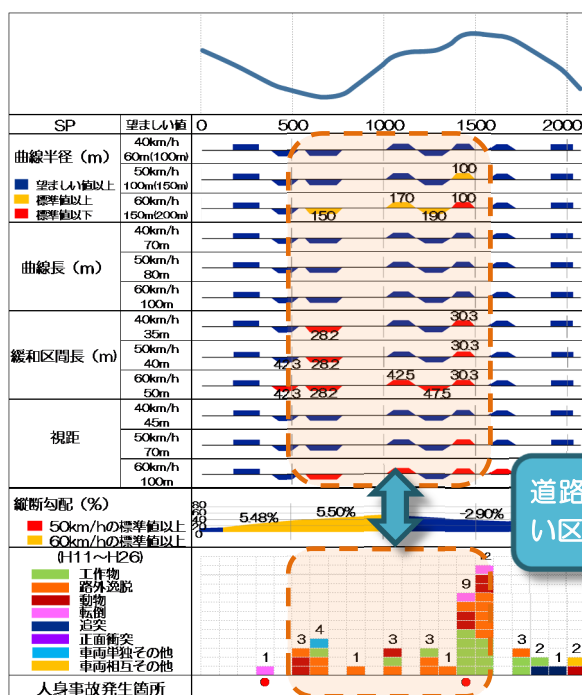
図-4 現道診断図(区間1)

検証の結果、SP=500～1500(区間 1)、SP=3000～4300(区間 2)の 2 区間で複数の線形要素が道路構造令の規定値を下回る区間として抽出された(図-4、図-5)。

規制速度である速度 50km/h の場合では、「緩和区間長」と「視距」が道路構造令の定める最小値を下回っている。さらに、設計速度 60km/h の場合には、「曲線半径」「緩和区間長」「視距」「縦断勾配」がそれぞれ道路構造令の最小値を下回っている。

事故類型別で発生割合の多い工作物衝突、路外逸脱事故が卓越している区間は、2 区間(SP=500～1600、SP=2900～4500)であり、道路構造規格を満足していない区間と一致する。

このことから、現況道路構造が事故発生に起因していると想定される。

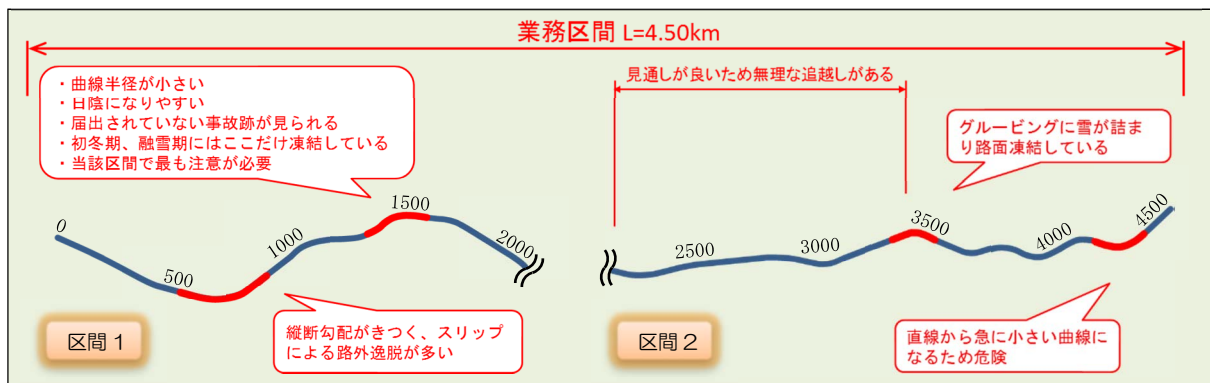
図-6 ヒアリング調査結果

ヒアリングの結果、現道診断図で抽出された区間と同様の場所を、年維持業者も危険箇所として挙げた(図-6)。

- ①当区間はスリップ事故が多く、物損事故としての届出がないガードケーブルへの接触跡が見られる。
- ②グルーピングが設置されている箇所についても、冬期は溝に雪が詰まり、舗装面の雪が解けて路面の上を流れ、路面凍結していることもある(写真-2)。

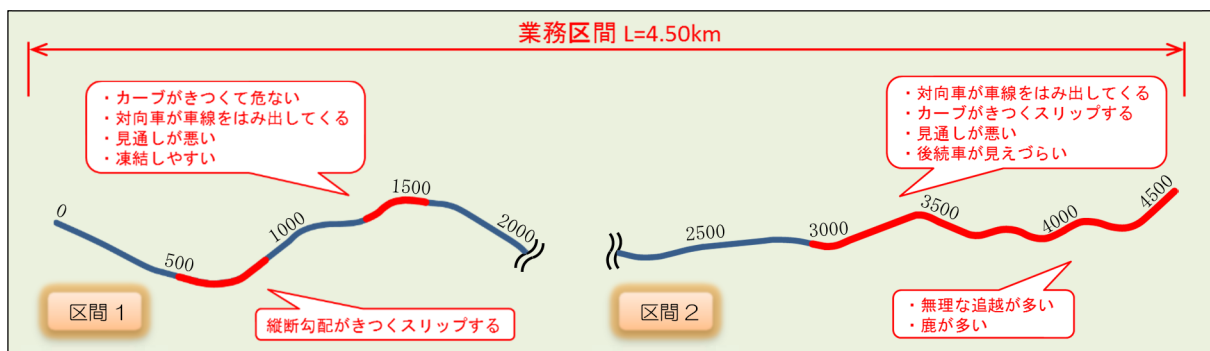
図-7 アンケート調査結果

アンケート結果については、回答の種別・内容に応じて分けし、取りまとめた(図-7)。

いずれも、道路構造規格を満たしていない区間及び事故が多発している箇所と合致している。

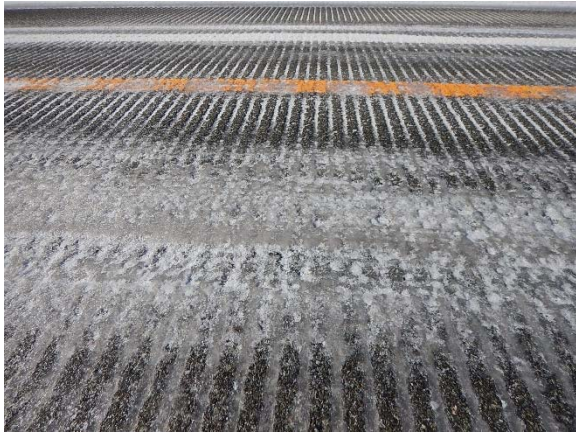
写真-2 グルーピングの目詰まり

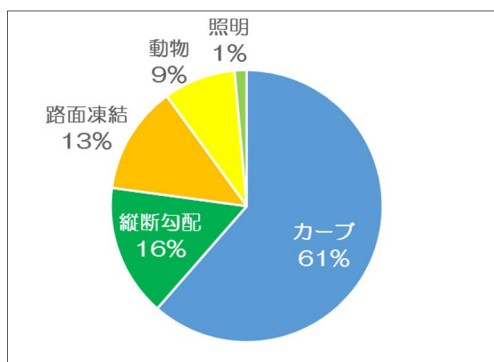
図-8 実際に危険な体験をした箇所・状況

実際に危険な体験をした箇所・状況についての問いでは、「カーブにおいて」が61%と過半数以上を占めた(図-8)。また、走行中注意している箇所についての問いでは、同じく「カーブ」が46%と最も多く、「視距」「縦断勾配」との回答がそれぞれ20%前後であった(図-9)。

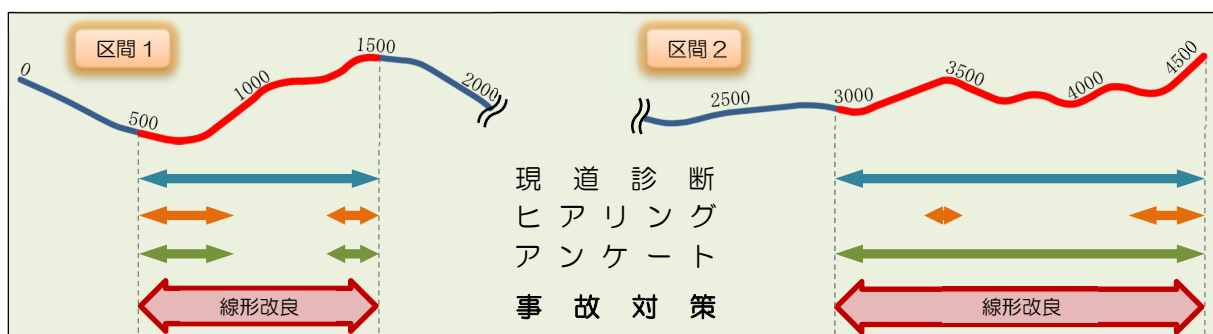
図-10 事故対策区間

調査結果を基に作成した現道診断図と、年維持業者へのヒアリング結果、地元道路利用者へのアンケート調査を図-10にまとめた。それぞれの調査で抽出された区間は、いずれも重複していることがわかる。このことから、現況の道路線形に課題があり、事故が発生していると判断される。

したがって、事故対策としては、線形改良が必要であるとの結論となり、事故対策区間として抽出された区間について、線形改良をするべく検討を行った。

抜本的恒久事故対策である線形改良検討では、設計速度を現況規制速度である50km/hの場合と、設計速度60km/hの場合で検討した。また、上記恒久対策の他に、応急対策案として中央分離帯を設置した場合についても検討した。その他、以下の案について施工性、安全性、経済性、維持管理を評価・比較した。

- 1) 設計速度50km/h案
- 2) 設計速度60km/h案
- 3) 中央分離帯設置案
- 4) 河川横断(橋梁設置)案
- 5) 上下線セパレート案
