平成28年の台風による十勝地方の河川関連施設の被災状況報告と考察

Case report and discussion of the Tokachi region of rivers related facilities affected in the typhoon of 2016

水工事業本部 水工第2部 河合 敦

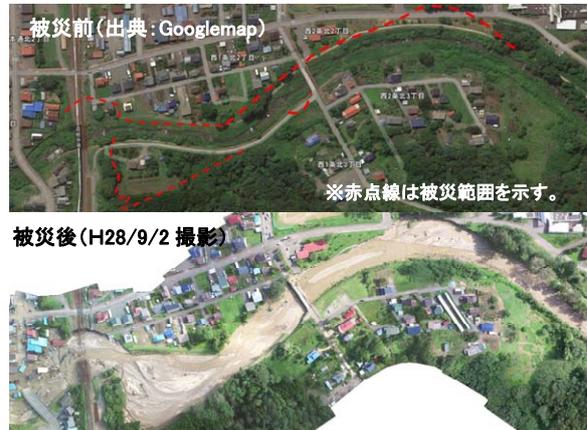
当社では、台風10号の直後より新得町及び清水町の河川被害状況の初期調査を実施した。一例としてパンケ新得川の新得市街地を写真 3.1 に掲載する。報道でも大きく取り上げられている通り、両町の河川氾濫による被害は甚大であり、現在、災害復旧工事着手に向けた調査設計を鋭意進めている。

写真 3.1 パンケ新得川の被災状況

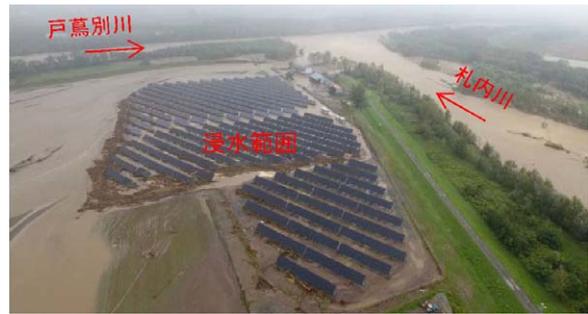
8月31日、戸蔦別川と合流する札内川 KP25 左岸の中戸蔦築堤において約 200mに渡り堤防が決壊した。約 50ha の浸水によりソーラー発電施設や倉庫等が被害にあったが、人的被害は発生していない。(写真 4.1～4.3)

正式な破堤要因は現在調査中であるが、当該箇所より 1.2km 上流の戸蔦別川（北海道管理区間）で 300m の破堤が起こり、そこから河川水が堤内側を当該箇所まで流下し、堤内側からの越流が生じた状況にあることが現地状況から伺える。尚、当該箇所では破堤後から 2 時間体制による復旧工事が実施されており、9月7日には応急復旧堤防が完成している。

写真 4.1 破堤時の現地状況¹⁾

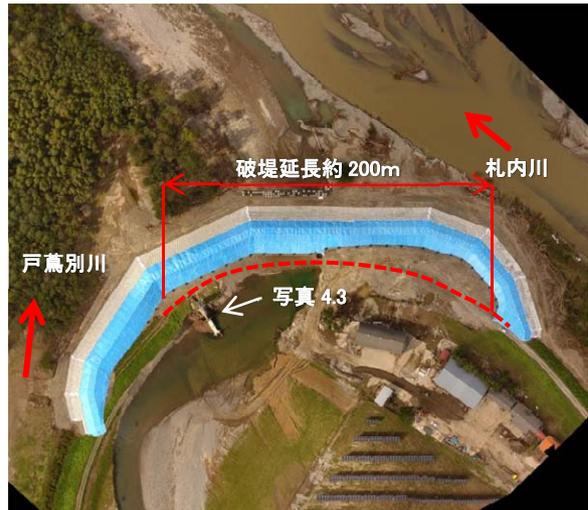
写真 4.2 被災箇所の全景 (H28/9/10 撮影)

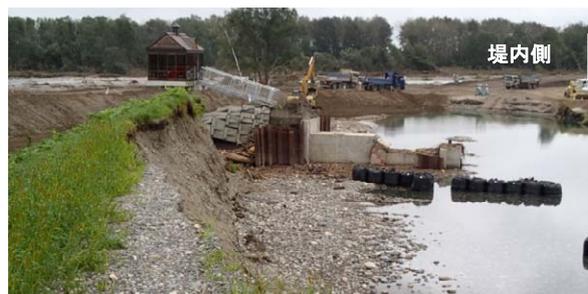
中戸蔦築堤に設置されている戸蔦別樋門は、比較的新しい樋門である。今回の被災では、堤内側から越水するほどの流水が流下して堤防決壊に至っており、調査の結果、川裏側では函体下面の基礎地盤まで洗掘されている状況が確認され、再利用は不可能との判断に至っている。(写真 4.4)

写真 4.4 戸蔦別樋門の被災状況 (H28/9/5 撮影)

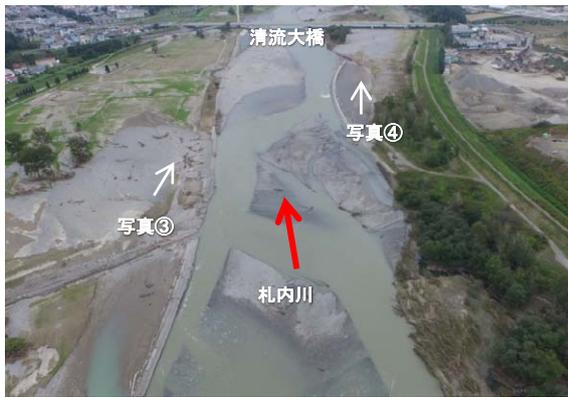
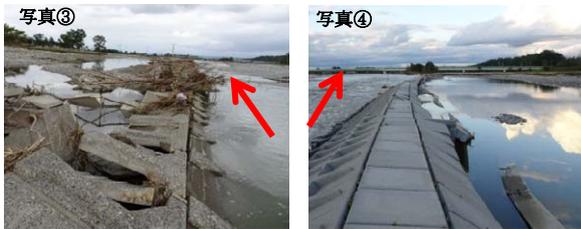
札内川では複数箇所の低水護岸が被災しているが、その一例として、KP7.6～8.0の左右岸で見られた高水敷洗掘に伴う法覆工流出を挙げる。(写真4.5)札内川のような急流河川では、高水敷でも流速が2m/sを超過することが想定されていたが、今回の出水でも、高水敷の洗掘により、複数の低水護岸が被災したり、サイクリングロード舗装の流出等が多く見られた。

写真 4.5 札内川の低水護岸被災事例

この状況に対して、十勝川水系河川整備計画では市街地区間への堤防保護工(高水護岸+根固めブロック)が計画されており、整備が進められている。

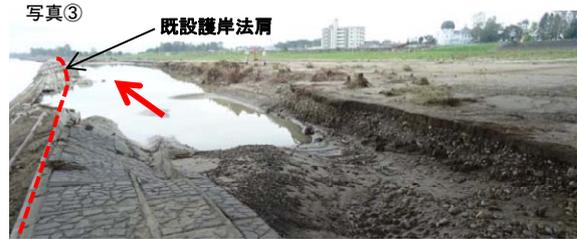
十勝川の市街地区間は、高水敷が公園整備されており、多くの市民が訪れる場所である。十勝大橋近傍は、計画縦断勾配が1/600程度と札内川や音更川よりも緩いが、札内川と同様に低水護岸の天端背面での洗掘により被災している。当該箇所は湾曲部外岸側であることも被災要因として想定される。

写真 4.7 十勝大橋下流左岸の被災状況

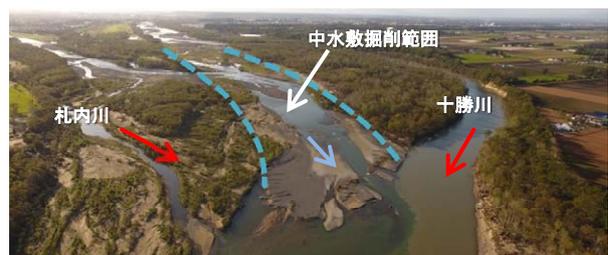
写真 5.2 下流側から上流側を望む(H28/10/7撮影)

当該箇所の流下能力確保に際し、市民協働会議にて整備方針が議論された経緯があり、低水路湾曲河道及び中洲河畔林の維持や、中水敷掘削範囲の利活用が方向性として示されている。その後、H23年の出水と今回の出水を経て、札内川が中水敷掘削範囲に大きく張り出す線形となっている(写真5.2)が、中水敷及び中洲河畔林は維持されており、上流側に設置した帯工(図 5.1)が効果を果たしていることが確認できる。(写真 5.3,5.4)

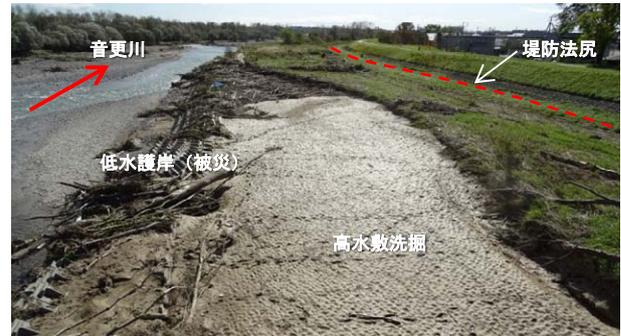
写真 6.1 音更川 KP9.0 (音更橋より下流を望む)

写真 6.1 は堤防保護工対象区間である KP9.0 右岸側の高水敷洗掘状況である。低水護岸の抵抗に

より低水路からの側方侵食は抑制できているが、高速流による高水敷の洗掘は発生しており、堤防法尻まで接近していることが確認できる。

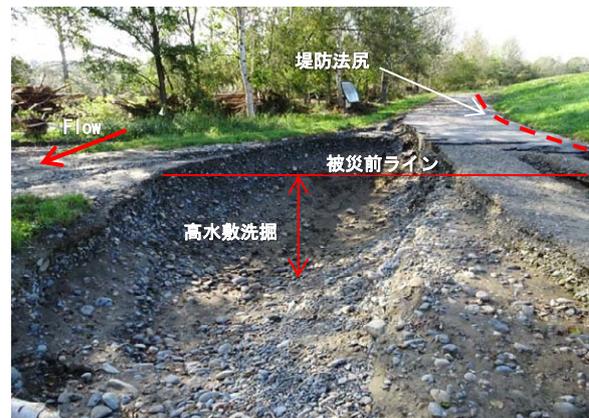
写真 6.2 は札内川 KP5.6 で見られた堤脚付近の高水敷洗掘状況である。このように低水路から離れた箇所においても 2m 程度の高水敷洗掘が生じており、堤防保護工の必要性が確認できる。

写真 6.2 札内川の高水敷深掘れ (KP5.6 左岸)
