有ヒンジPCラーメン橋に生じた変状とその影響について

The influence of deformed on Two-hinged Rigid-frame Bridge

交通事業本部 交通第2部 小林 克哉

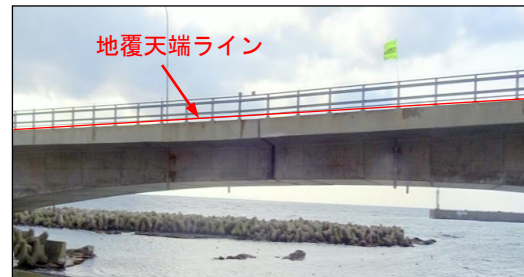
支間中央部の垂れ下り状況を図2に示す。この図から支間中央部が、垂れ下がっていることがわかる。

図2 支間中央部の垂れ下がり状況

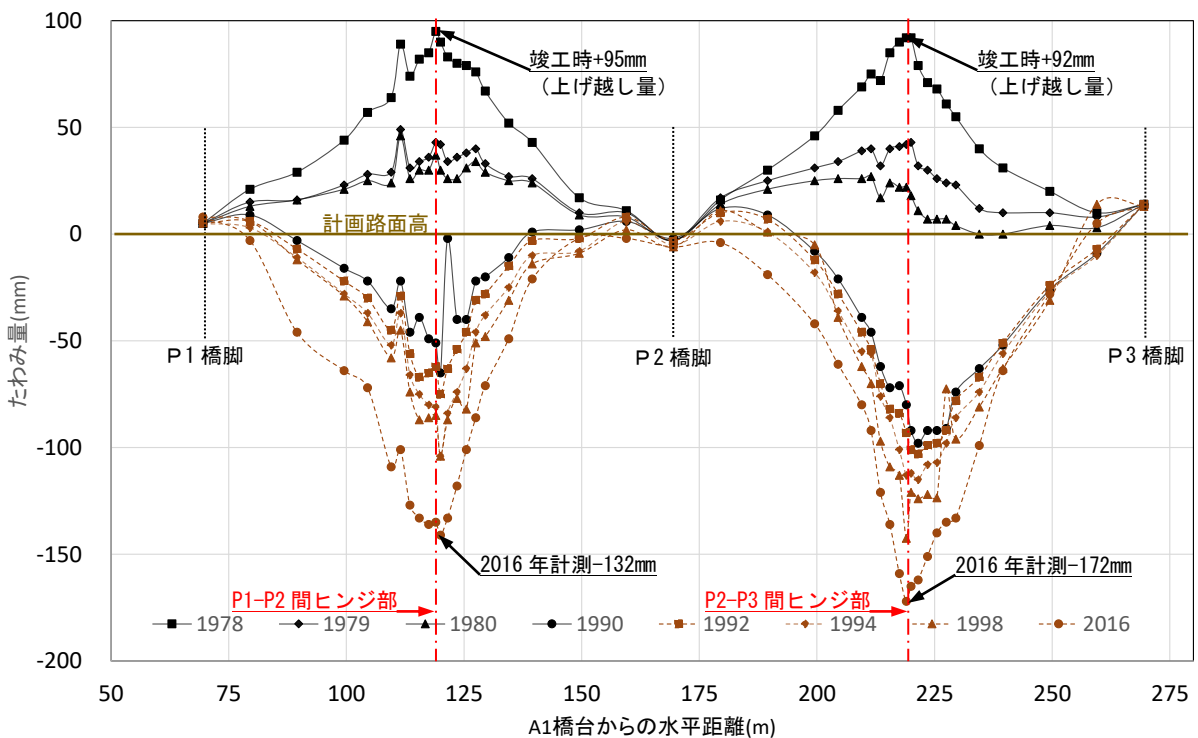
本橋では、竣工した1979年から1998年までの21年間、継続的に地覆天端高の計測が行われてきた。これに、昨年新たに計測した地覆天端高を加え計測値を整理し、たわみ量の経年変化を把握した。その結果を図3に示す。グラフのたわみ量は、計画路面高を基準高とし、竣工時の上げ越した状態からの路面高の変化を示している。橋軸方向の範囲は、たわみが生じるP1-P3間とした。このグラフから、1980年から1990年の間（竣工後3～13年経過）で路面高は計画高に達したが、その後もたわみが進行し続けたことがわかる。2016年（竣工後38年経過）の計測結果では、計

画路面高に対し、第2径間で132mm、第3径間で172mmのたわみが生じたことが確認された。

図3 支間中央たわみの経年変化

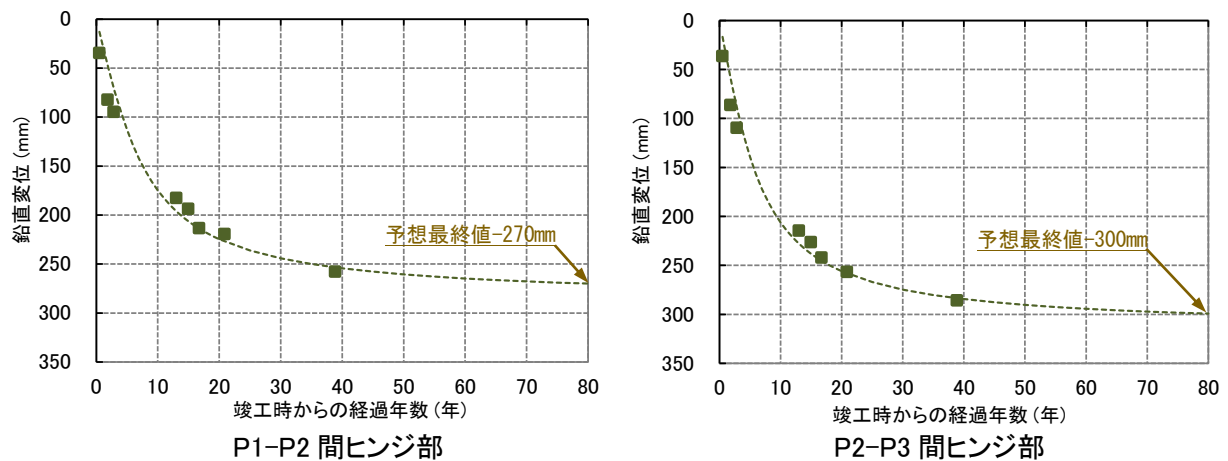
ヒンジ部分のたわみ量に着目し、計測値を近似曲線で結んだグラフを図4に示す。プロット点は竣工時からのたわみ量を示す。近似曲線より、たわみの進行程度は10年経過した時点から年々小さくなっているが、現時点でもたわみは進展していると想定される。近似曲線の傾向から、たわみの進行が落ち着くのは40年後（竣工後80年）であり、最終たわみ量は270～300mmに達すると予想される。

図4 支間中央部たわみの経年変化と将来予測

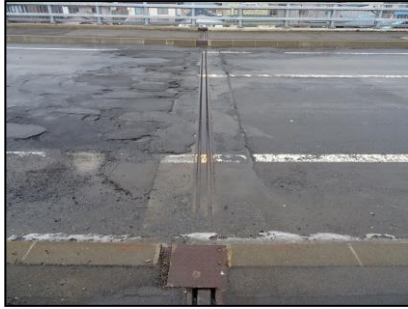
本橋では、こうしたヒンジ部のたわみが原因となり種々の損傷が発生している。主なものでは、舗装損傷、路面滞水、桁内部漏水などがある。ヒンジ部周辺の舗装は図 5 より、繰り返し補修が行なわれている。原因として、舗装下の路面水が

図 5 舗装損傷と滞水状況

垂れ下がりにより、伸縮装置背面に滞水したためと考える。

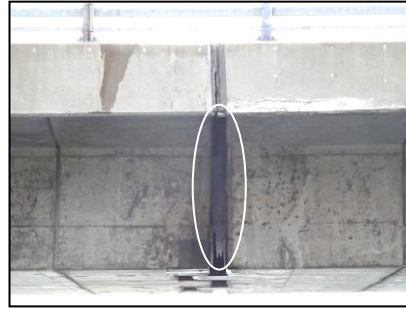
図 6 のヒンジ内部のつらは高さ約 1m であり、漏水量がいかにか多かが想定できる。

図 6 ヒンジ内部のつら
