PC 鋼材の破断に関する調査事例

Investigation example on fracture PC steel

交通事業本部 交通第2部 林 拓也

対象橋梁は、供用後 60 年を超える橋長 622.4m の長大 PC 橋である。過年度の橋梁定期点検において、主桁の PC 鋼材の腐食による破断が報告されたため、詳細調査を行い、損傷状況の把握、原因特定及び健全度の評価を実施した。本論は、詳細調査の手法および結果を取りまとめ、今後の PC 桁への調査の参考となすべく、事例を報告するものである。

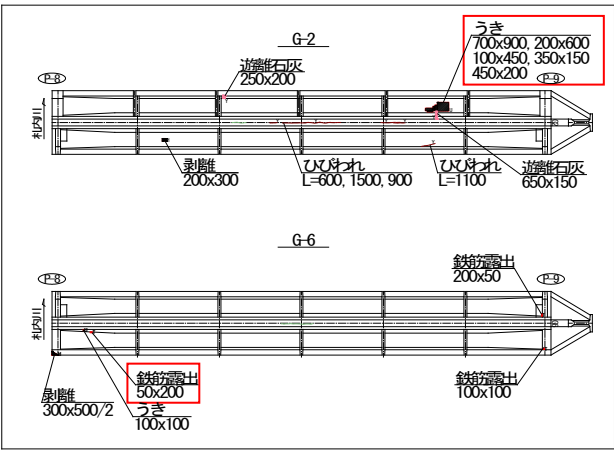
図 2.1 9 径間目の損傷図 (H26 年度補修設計時)

H23 年度の橋梁定期点検結果(表 2.1)を受け、H26 年度橋梁補修設計時に実施された調査では、9 径間目の G2 および G6 桁に PC 鋼材に沿ったうき及び鉄筋露出が確認された(図 2.1)。

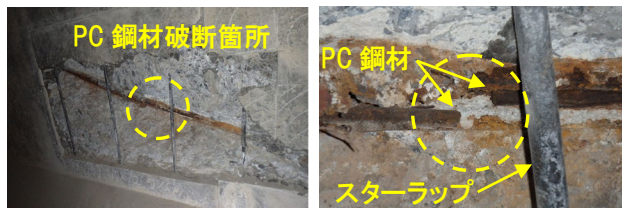
写真 2.1 G2 桁 C3 鋼材写真

9径間G2桁C3鋼材周辺について、H28年度補修工事で、はつりを行った結果、C3鋼材内の全12素線のうち、1本のPC鋼材の破断が確認された(写真2.1, 図2.2)。C3鋼材についてはグラウトの未充填が確認された。

本橋はH28年防水層の設置以前には、防水層の履歴がないことから、橋面水が主桁へ浸透していたと考えられ、シースと主桁コンクリート界面で凍害が生じひびわれに至ったと推定される。

鋼材の破断については、本調査でシース内のグラウト未充填が確認されたため、橋面水がシース内へ浸透し、PC鋼材が腐食し破断したと考えられる。

グラウト未充填の対策については、グラウト再注入も考えられるが、H28年補修工事にて、防水層の設置、伸縮装置の交換を行っているため、水の供給が遮断されている。そのため、PC鋼材が破断にいたった損傷誘因は除去されており、経過観察が妥当と判断した。

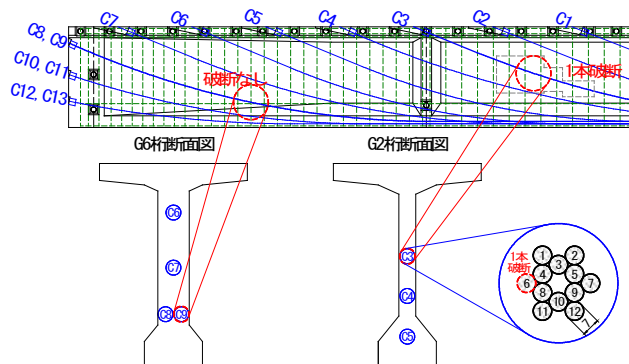
図 2.2 損傷位置及び鋼材配置図

9径間G6桁C9鋼材周辺に小断面の鉄筋露出がみられたが、PC鋼材の破断はみられなかった。また、グラウトの充填は良好な状態であった。

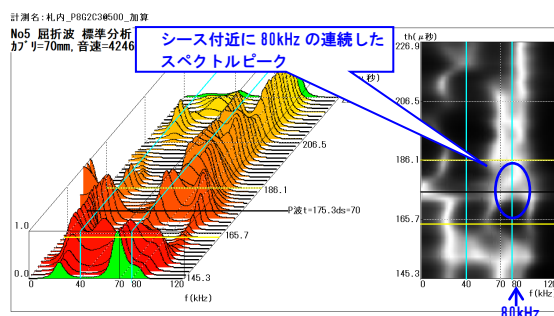
図3.6 グループ1(9径間 G2桁 C3(起点))の解析結果

広帯域超音波法の解析結果の一例として、Gr1(9径間 G2桁)のC3の結果を図3.6に示す。シース付近に80kHz程度の連続したスペクトルピークがみられるため、充填不良と判断する。

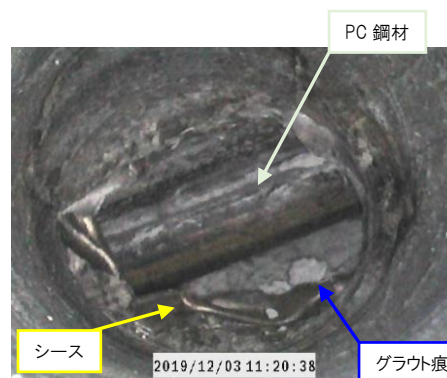
写真3.1 グループ1(9径間 G2桁 C3(起点))の削孔状況

同箇所を削孔しファイバースコープで確認した結果、グラウトの未充填が確認されたが、鋼材の破断、腐食及び滞水は確認されず健全な状態であった(写真3.1)。なお、ファイバースコープ観察ではグラウト痕が確認されていることから、注入時に一度はシース内をPCグラウトが通過したと考えられる。
