ヒヤリハット事象を用いた交通安全対策事業の整備効果分析

Analysis of Maintenance Effect for Traffic Safety Project with Near-Collision Event

交通事業本部 交通第1部 石川 由憲¹⁾
 交通第1部 連川 三十史²⁾
 交通第1部 佐々木 良³⁾

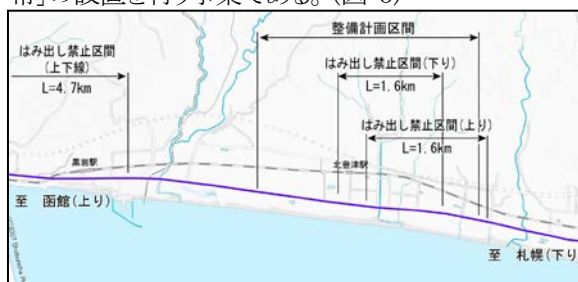
図-2 はみ出し禁止区間の位置

本区間を含む一般国道5号は、函館市と札幌市を結ぶ主要幹線道路であり、物流の大動脈となっているため、速度の低い大型車の混入率が高い路線である。また、交通量が多く、はみ出し禁止区間が設置(図-2)されていることもあり、低速車を追越す機会が少ないため、車間距離の短い危険な走行や無理な追越しが多く発生している。

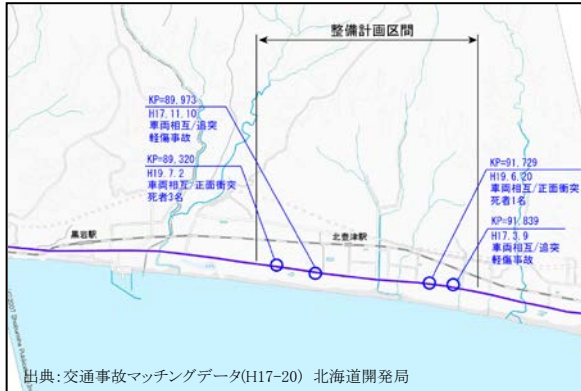
図-4 死傷事故発生位置図(H17～H20)

分析対象事業の整備計画区間では、平成 17 年～平成 20 年の 4 年間に 4 件の交通事故が発生、うち 2 件が正面衝突による死亡事故であり、死者は 4 名となっている。(図-4)

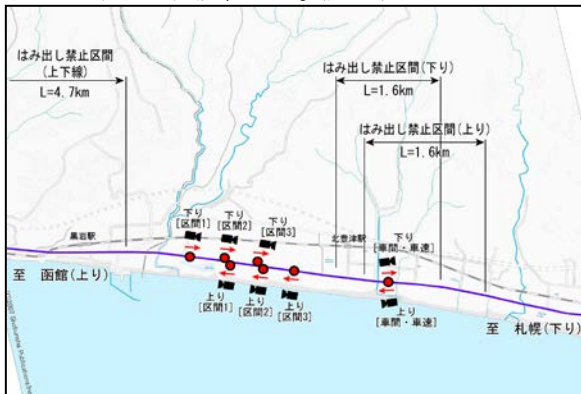
図-6 ビデオカメラ設置位置

整備計画区間近傍において、特に追越し事象が多く発生している区間にビデオカメラを設置し、画像の読み取りを行うことでヒヤリハット事象、平均車間距離の計測を行った。

追越し可能区間の全ての挙動を把握するため、カメラは計 8 台設置した。(図-6)

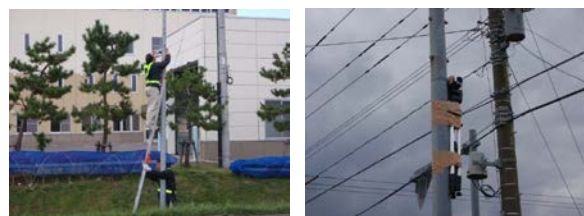
図-7 調査状況図及びビデオカメラ設置状況写真

路側にビデオカメラを設置し、昼間 10 時間(7:00～17:00)の交通流を撮影する。撮影した映像を基に、ヒヤリハット事象をカウントするとともに、平均車頭間隔を計測した。

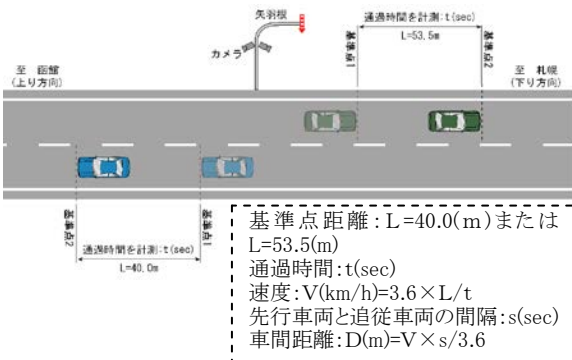
図-8 車間距離、走行速度計測概要図

車間距離は、車群の先頭車両の2点間の通過時間から速度を算出後、先行車両と追従車両の通過時間差より算出した。
