## 防雪調査設計業務における吹雪調査事例

### Snowstorm investigation example in snow protection investigation design duties

交通事業本部 交通第1部 櫻井 信作<sup>1)</sup>  
交通第1部 熊谷 幹也<sup>2)</sup>

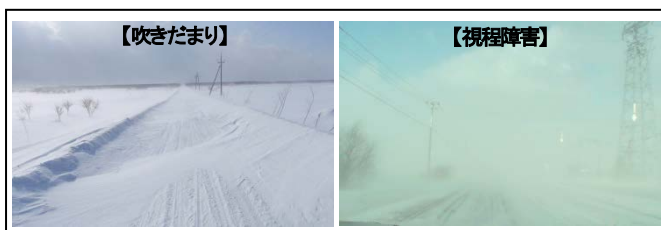
図-1 吹きだまり・視程障害の発生状況

吹雪は、一般的に「氷点下かつ風速5m/sec以上」になると発生し、吹雪による雪害は、吹込みによって道路上に雪が溜まる「吹きだまり」と、前方の視界が悪化する「視程障害」の2種類ある(図-1)。

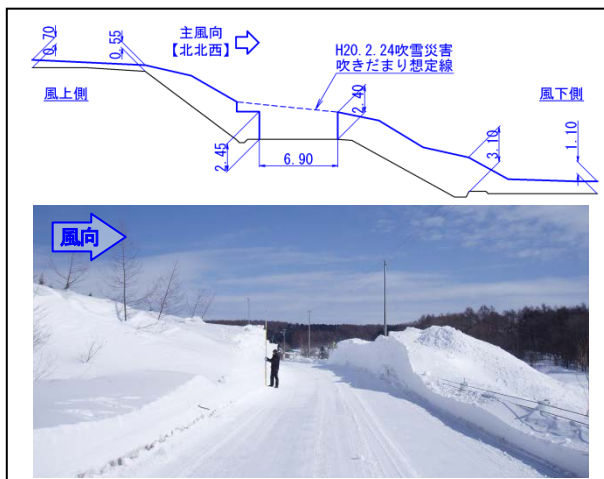
図-3 積雪横断調査の事例

調査事例として、平成20年2月長沼町吹雪災害後に調査した積雪横断図を示す(図-3)。事例箇所は一晩で2.5m以上もの吹きだまりが形成され、通行止めとなった道路である。

この吹きだまり発生要因は、①風上側の広大な畑地が雪原と化し、地吹雪の供給源となったこと、②高さの低い切土構造は、飛雪が落下するポケットとなり

やすいことから、大規模な吹きだまりが発生したと考えられる。このように調査実施の際には、気象状況、周辺環境、道路構造に着目して調査を行うことが重要である。

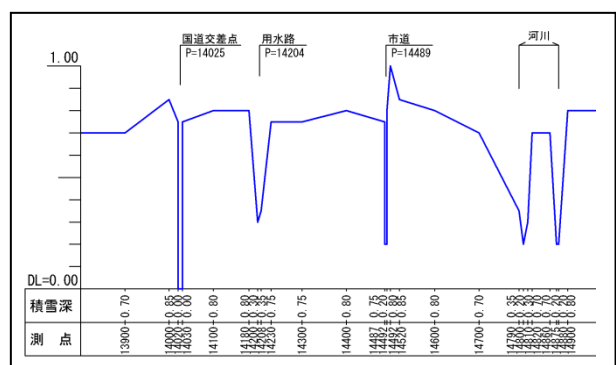
図-5 積雪縦断調査の事例

調査事例として、積雪縦断図を示す(図-5)。本調査は、主に道路整備の計画段階(道路構築前)で実施することが多く、吹雪対策必要評価の吹雪危険度評価を行ううえで、区間割りの判断材料として使用する。

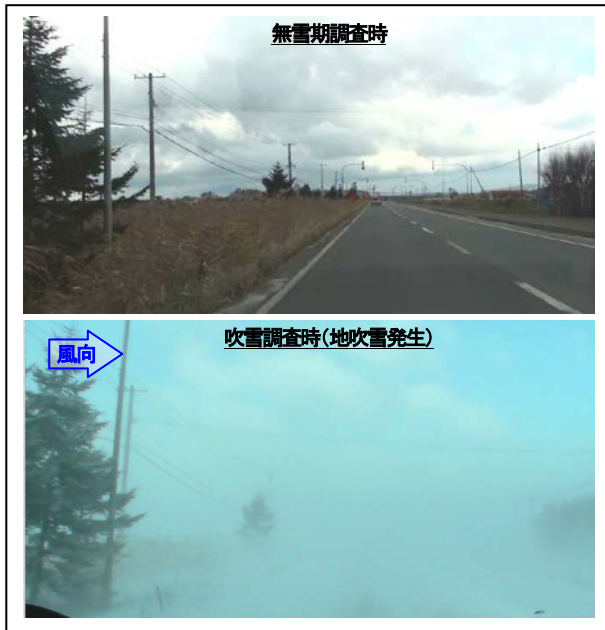
図-9 ビデオ走行調査の事例

調査事例として、同地点における無雪期調査時と吹雪調査時(地吹雪発生時)の状況比較を示す(図-9)。

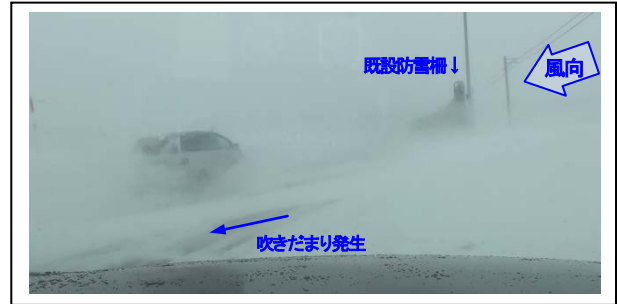
図-10 ビデオ地点調査の事例

調査事例として、現道既設防雪柵間の交差点部における吹き込み状況を示す(図-10)。
