# 河道掘削地におけるヨシ等を用いた植生回復試験施工について

About test construction of vegetation recovery using reeds in river excavated ground

本稿では、河道掘削跡地の土砂流出防止対策の1つとして、在来植物のヨシ等を用いた植生回復の試験施工を実施し、その効果や今後の課題等を考察するものである。

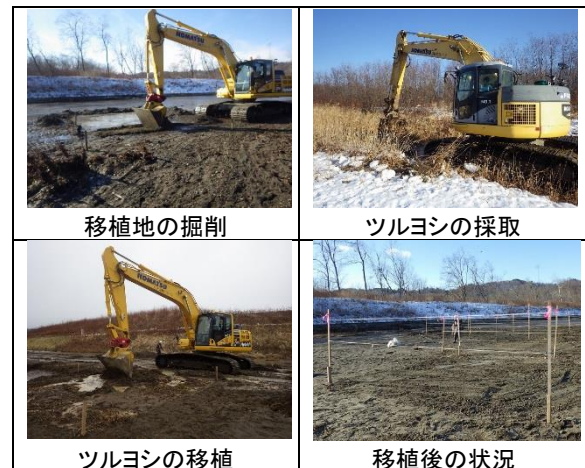
写真 4.1 工法 A の実施状況

バックホウにて移植地の移植区画の掘削を行った。掘削深度は、ツルヨシ移植後の覆土分も考慮して 35 cm 程度(覆土分 5cm 程度)とした。

表土から深度 30 cm まで表土ごとツルヨシ株(根入り)の採取を行い、ダンプで移植地へ運搬した。なお、採取地保全対策として、残土ツルヨシの早期植生回復のために、採取は 3.0m 間隔とした。

移植地において、運搬した表土付きツルヨシ株(根入り)を移植区画へ移植した。移植後、ツルヨシ根の乾燥防止のため、ツルヨシ株に覆土(5 cm 程度)を行い、地ならしした。また、移植地への誤侵入防止のため、施工箇所への起点杭を設置した。

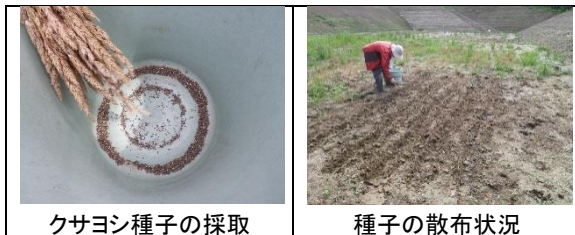
写真 4.3 工法 C の実施状況

乾燥して種子を含んでいる穂からツルヨシとクサヨシの種子を採取した。

移植地の開墾を行い、採取した種子を散布した。
