# 損傷を有する人道橋の振動使用性に関する実験

## Vibration Experiments on Damaged Pedestrian Bridge

近年では橋梁の性能評価にあたって静的活荷重などの静的性能のみならず、振動性能などの動的な面も問題となりつつある。特に歩道橋などの人道橋では「人にやさしい」土木構造物を目指して、振動使用性の照査が行われる例が増加している。本レポートでは振動使用性照査の実施例として、腐食による損傷を受けた人道橋に対して、補修と同時にその前後に実施した現場振動実験によって、振動使用性の照査を行うことを主なテーマとして検討を行ったものである。

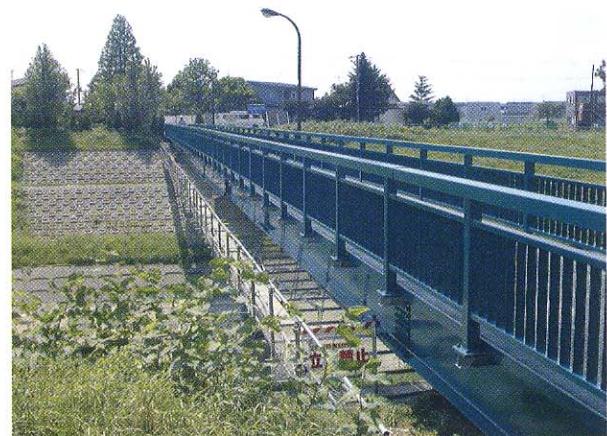
写真-1 検討対象橋梁

橋脚は径 800mm の単円鋼管柱を用い鋼管柱長さは 7,800mm である。床版は H 形鋼(H100×100×6×8)からなる床組上に厚さ 3.2mm の縞鋼板が歩道板として取り付けられ、さらに厚さ 5mm 程度のゴムマットが敷かれており、高欄は形鋼による形式である。写真-1 に検討対象とした橋梁の外観を、図-1 に主径間部分の概略断面図を示す。

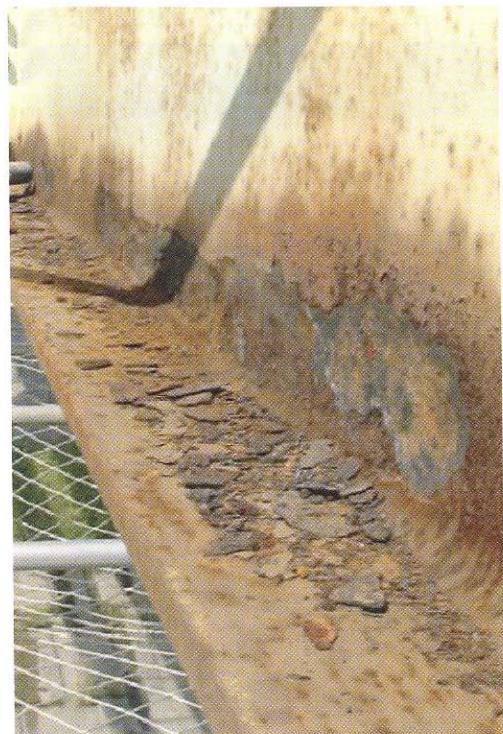
写真-2 損傷状況（原形）

本橋の腐食損傷は、中央径間において確認され、特に中央径間左岸側で著しかった。腐食は主桁腹板下部を中心に下フランジも若干の腐食が見られた。これより、中央径間主桁における腐食損傷箇所の板厚減少幅を計測し、カバープレートによって補修を行った。腐食損傷の状況を写真-2 に、また補修に際してのケレン後の状況を写真-3 に示す。

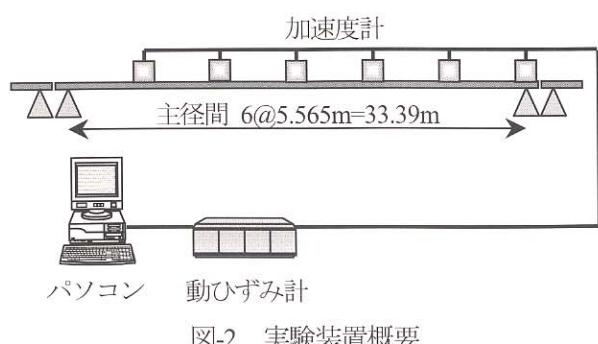
図-2 実験装置概要

測定方法は、本橋の主径間を 6 分割し、支点上および支間 1/6 点～5/6 点の各点に加速度計を設置して動ひずみ計、A/D 変換ボードを介してパソコンに直接データを入力することにより加速度応答値を得た。サンプリング周波数は 1000Hz である。図-2 に本実験で用いた振動測定シス

テムの概略図を、写真4～7に実験装置の外観、写真8,9に実験風景を示す。

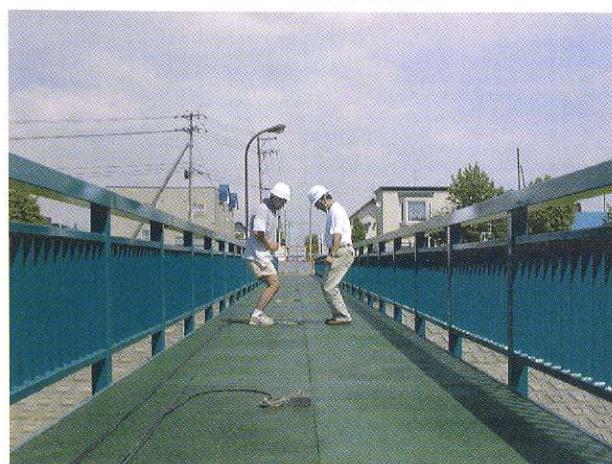
写真8 減衰自由振動実験

1次および2次固有振動数の測定に当たって減衰自由振動実験はそれぞれのモード形状を考慮し、前者は支間中央点、後者は支間1/4点において人間が跳躍し、橋梁を加振することにより実験を行った。また、強制加振実験において、荷重となる歩行者が

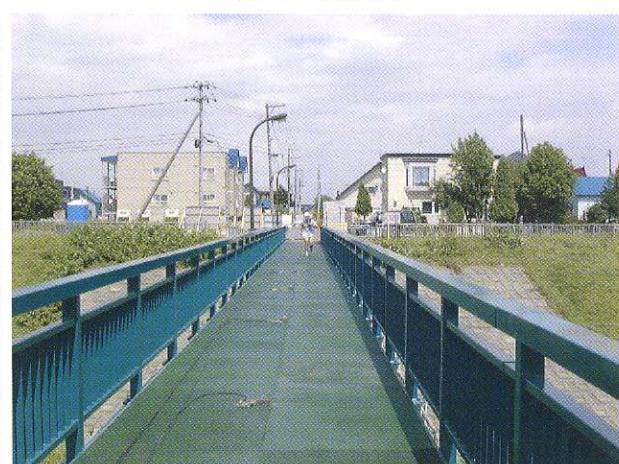
写真9 強制加振実験

電子メトロノームを携帯し、一定周期の発振音に歩調を合わせることによって加振を行った。

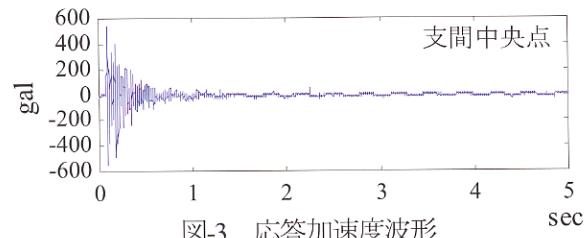
図-3 応答加速度波形

支間 1/2 点および 1/4 点における減衰自由振動実験の実験結果を表-3 に示す。1 次および 2 次固有振動数の同定は、高速フーリエ変換を用いて卓越振動数の解析を行っており、減衰定数についてはパワースペクトル曲線から 1/2 法 (Half-power-method) を適用して求めた。減衰自由振動実験の観測結果の一例として図-3 に支間中央点で加振した場合の支間中央点における加速度応答波形を、また図-4 にこの際の各観測点における加速度応答波形から求めた観測点ごとのフーリエスペクトル図を示す。図-5 は支間 1/4 点加振時のフーリエスペクトル図である。

(支間中央点加振・鉛直方向減衰自由振動)

鉛直方向の固有振動数は、1 次固有振動数が 2.93Hz、2 次固有振動数が 9.25Hz となった。図-3 に示す応答加速度の観測波の形状からは判然としない部分があるが、図-4 のピーク値および各測点での応答性状から 2.93Hz が鉛直 1 次モードの固有振動数であると判断された。鉛直 2 次モードについても同様に図-5 に示されるピーク値などから鉛直 2 次の固有

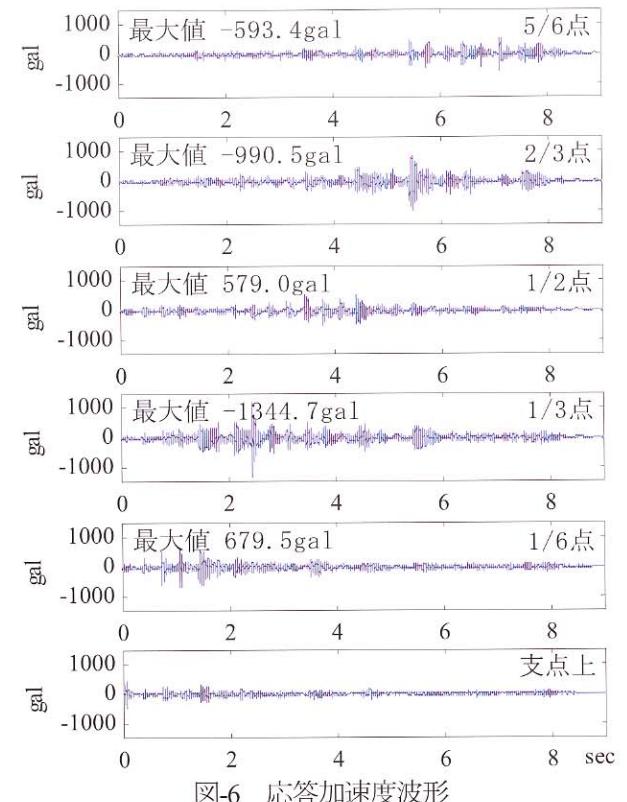
図-6 応答加速度波形

動的応答量を求めるために行った鉛直方向の強制加振実験は、荷重となる人間1名の歩行あるいは走行によって橋梁を加振し、その際の応答加速度を記録することによって行った。実験ケースは表-2に示すとおりであり、2Hz～4Hzの3ケースである。表4に各ケースにおける支間1/2点の最大加速度応答値および、瞬時値の2乗平均値の平方である実効値（速度実効値）を示す。後述する振動使用性照査においてはその許容値として実効値で示されたものが多く、実験で直接観測された波形を平準化して応答値の大きさの程度を表したものである。解析結果の一例として本橋の鉛直1次固有振動数に近い、3Hz歩行での強制加振実験時の各観測点の応答加速度波形を図-5に示す。

図-5より各測点が最大値を記録する時間が加振者の移動に伴って、支間1/6点から支間5/6点方向へと移動していくことが確認できる。FFT解析の結果、この3Hz歩行時の応答加速度は2.93Hzが卓越しており、鉛直1次モードで共振していることが確認できた。なお、図-5の支間1/3点において2.4秒付近で1344.7galと瞬間に大きな値を記録しているが、これは測点通過時に加振者が加速度計の極近傍に着地したためと考えられる。なお、3Hzの歩行とは一般的にジョギング程度の歩調である。他の解析ケースとして、2Hzは人が歩行するときの平均的な歩調であるが、FFT解析からこの橋梁においては特に共振状態にはならないことが確認された。4Hz歩行時においては、既に歩調が走行状態となっていることから着地時の衝撃が大きくなり、加速度応答値が大きくなったものと考えられる。

(3Hz歩行・鉛直方向強制加振)

まず最頻歩調（2Hz）においてはほとんどの測点で、表-8 中の小幡らの 2Hz 前後で使用性を重視した場合の振動許容値を満たしている。1/3 点においては許容値の 0.7cm/sec を 0.03cm/sec ほど上回っているが、前述のように加振者が測点通過時に加速度計の

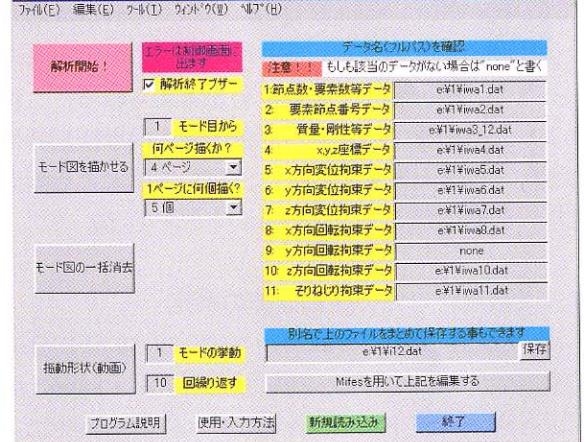
図-7 解析プログラム実行画面

固有値解析は、部材ごとに両端のx,y,z軸方向、軸周りおよびそりねじりに関する剛性を用いて解析を行う3次元固有値解析であり、鉛直、水平、ねじり各方向の固有振動モード形状、固有周期、固有振動数等を得るものである。解析には汎用数値解析プログラムMATLABを用いて作成したエキスパートシステムを用いた(図-6)。解析モデルの概略図を図-7に示す。

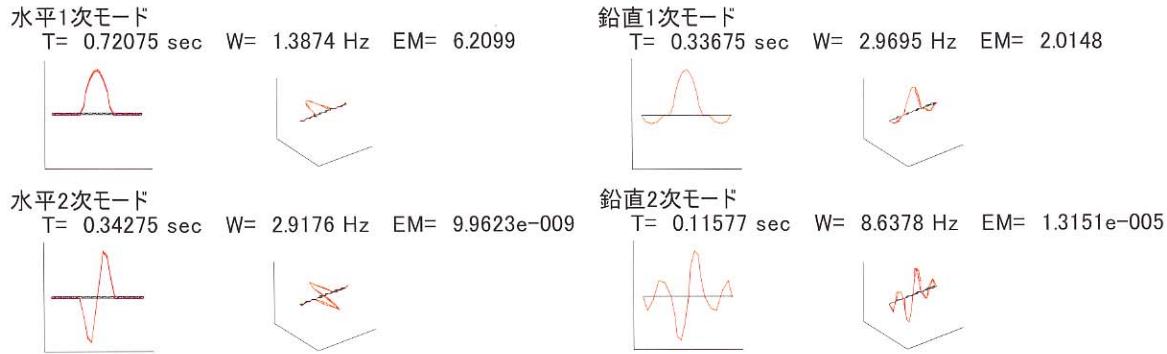
図-9 3次元固有値解析結果（補修後データ）

解析した場合の鉛直および水平方向の1~2

次モードの出力結果を図-8に示す。また、解  
析結果と実験結果の比較を表-5にまとめる。

これらの解析結果を振動実験結果と比較する  
と、まず補修後における実験結果と解析結果  
については概ね良い一致が得られていると思  
われる。一般に橋梁振動を考える上で重要視

され、卓越しやすい鉛直方向1次の固有振動数につ  
いてはほぼ一致した値が得られていることから、解  
析結果は実験結果と比して十分な整合性があるもの  
と考えられる。これをふまえて本橋における補修前  
後の振動特性の変化を考察すると、両者の解析結果  
から本橋の基本的な振動特性は大きな変化がないもの  
と判断できる。卓越しやすい振動数である鉛直1  
次モードについては補修前後でほぼ同じであり、主  
桁等の主構造の剛性にほとんど変化がないものと判  
断できる。また、他の振動次数では補修後の固有振  
動数が比較的高い傾向が見られるが、これは床版お  
よび高欄の剛性が新規に取り付けたものの方が大き  
かつたことが影響しているためと考えられる。これ  
により、主桁を中心とする本橋の基本的な振動特性  
は従前とほとんど変化はなく、腐食損傷による断面  
欠損の影響はほとんどないものと思われる。
