路面埋設型視線誘導標の調査事例について

A survey of Flat-type illuminative raised pavement markers

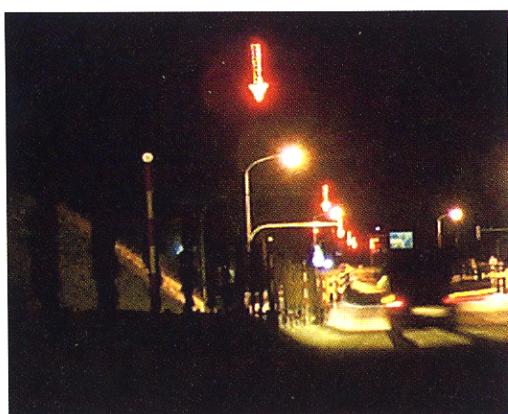
写真1 自発光式矢羽根の設置状況

現在、交通事故を誘発する視程障害への対策工として、表1に示す製品があるが、一般道路における積雪路面及び視程障害時の有効な対策工は、少ない状況である。高規格道路のように自発光式スノーポールが設置可能であれば極めて有効な対策となりうるが、一般道路での中央分離帯設置個所は少なく、路肩に設置した場合は除雪作業への支障となり、設置は難しい状況である。また、昨今 矢羽根をLEDにより発光させた自発光式矢羽根が多く設置されている状況であるが、設置間隔が80m以上であり、視界が悪い場合には3本視認することが難しく、道路の方向性を示すための視線誘導対策工としての効果を發揮しにくい状況である。

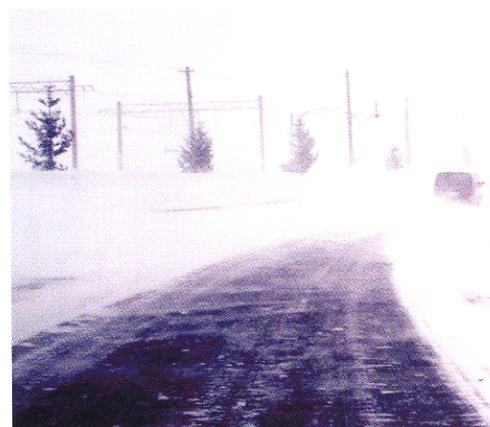
写真2 視線誘導樹の設置状況

高規格幹線道路における 視線誘導対策工	一般道路における 視線誘導対策工
<ul style="list-style-type: none">・自発光式スノーポール 標準 50m・25m間隔・自発光式ラバーポール 標準 30m、車線変更区 間に設置・防護柵やスノーポールに設置 されている、デリニエータ (反射板)	<ul style="list-style-type: none">・自発光式矢羽根 (80m 間隔)・自発光式スノーポール 中央分離帯設置個所・各種反射板・視線誘導樹 間伐材を防護柵に設 置し視線誘導効果を 出す。

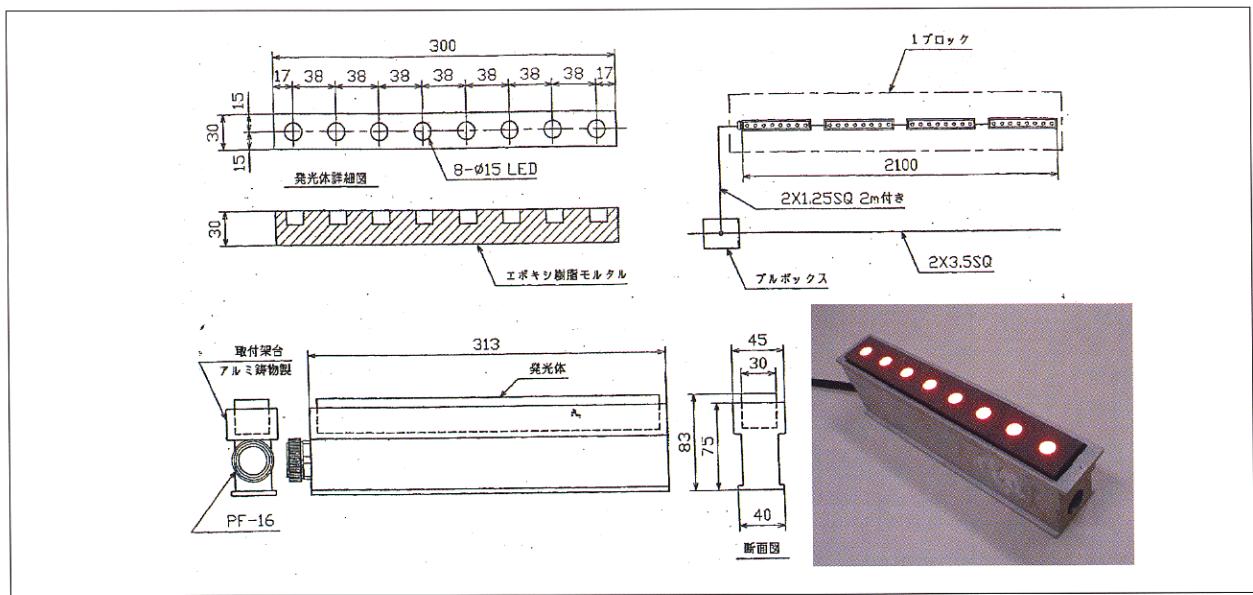
図1 路面埋設型視線誘導標 (H9G)

道路面に設置するため設置範囲が限られていることや、突出することができないことから、光を直接運転者へ発光させることは極めて困難であるため、光を面的に発光させて運転者へ間接的に光を視認させることとした。発光面は運転者から見て垂直方向に発光するため、遠くからは発光面を視認する角度が薄くなり、視野に対する面積が極めて小さい（薄い）ものとなる（図2 視認距離と視野角参照）。そのため、運転者から見て発光面を線状に見えるような形とし、細長い形状を検討した。設計は既存の技術で試作が可能なものとし、試作した上で視認性及びその有効性について調査を行う。図1に試作検討した路面埋設型視線誘導標を示す。

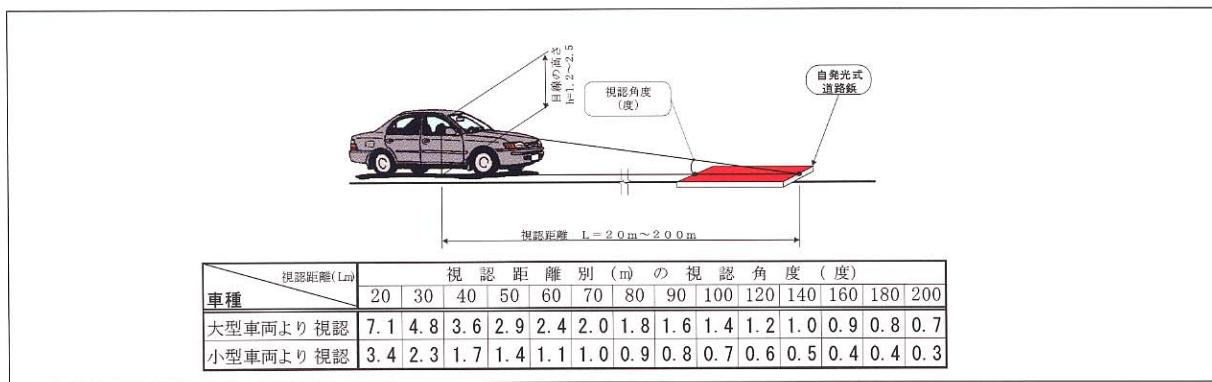
図2 視認距離と視認角

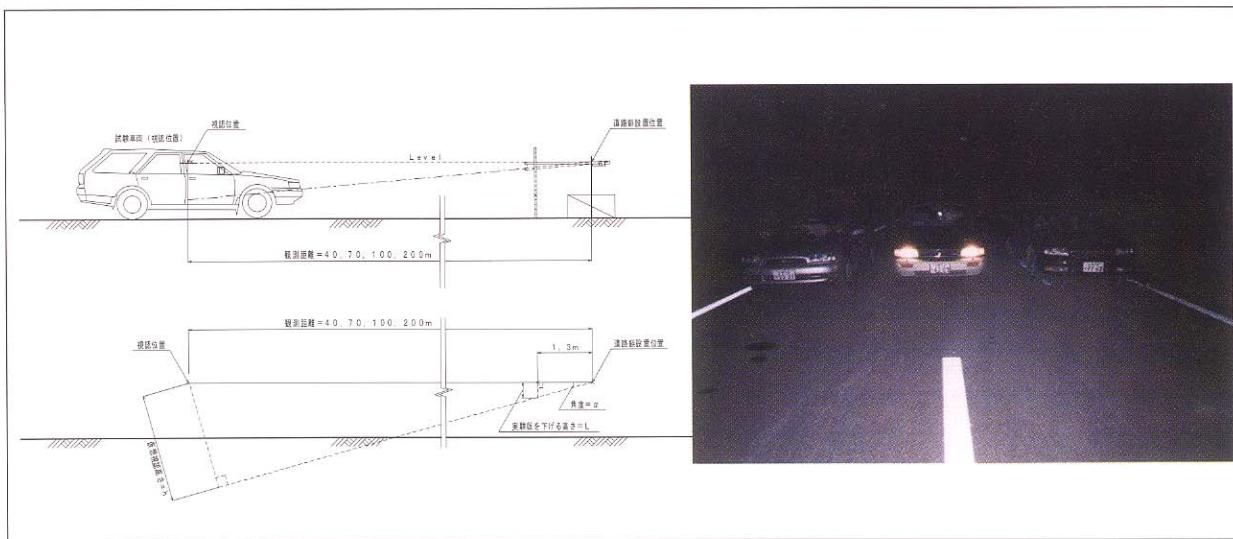
図3 視認性調査試験状況

視認性調査は、自発光式道路鉄からの視認距離をそれぞれ 40, 70, 100, 200 m の 4 ケースについて車両中の被験者に視認性のアンケート調査方式で実施した。被験者は停止した 3 台の車両に分け乗車し各視認距離において横並びで同時に調査を行った。

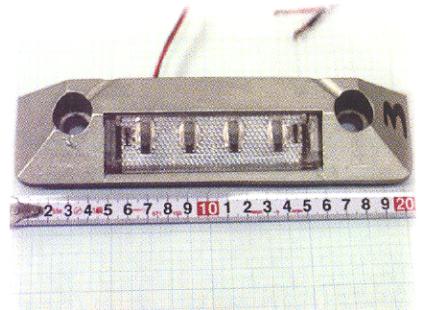
写真3 H9H基準鉢 (自発光式チャッターバー)

被験者の目視による評価は、諸条件により調査結果にバラツキが生じやすいため、視認性の良好な道路鉢（写真3）をH9Hとして評価に入れ、今後調査を継続していく上の基準となる値とした。

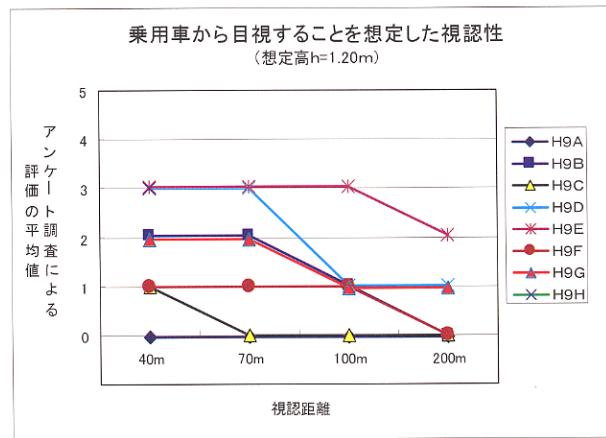
評価ランクの順位	道路鉢名	視認距離ランク表							
		40m	70m	100m	200m	4人以上の評価を得たランク	ランク×評価人数の単純平均	4人以上の評価を得たランク	ランク×評価人数の単純平均
1	H9D	3	3.9	H9E	3	2.9	H9E	3	3.0
2	H9E	3	3.1	H9D	3	2.5	H9D	1	0.7
3	H9H	3	2.9	H9G	2	1.9	H9G	1	0.7
4	H9B	2	1.8	H9B	2	1.9	H9B	1	1.6
5	H9G	2	1.6	H9F	1	1.3	H9F	1	1.1
6	H9F	1	1.4	H9C	0	0.4	H9C	0	0.4
7	H9C	1	1.1	H9A	0	0.0	H9A	0	0.0
8	H9A	0	0.0					H9F	0

■は、突出型道路鉢を示す。

図4 視線誘導標の視認性評価（乗用車）

図4・図5は、乗用車・大型車別に各視認距離ごとのアンケート評価の結果を示したグラフであり、新たに開発した路面埋設型視線誘導標（H9G）は、既存の道路鉢と同等の視

認性が確保されている状況であり、視認距離が200mの位置であっても、発光状況が認識できることが確認できた。

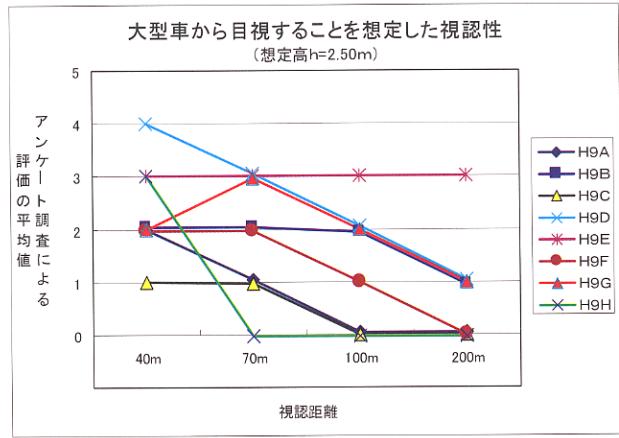
評価ランクの順位	道路鉢名	視認距離ランク表							
		40m	70m	100m	200m	4人以上の評価を得たランク	ランク×評価人数の単純平均	4人以上の評価を得たランク	ランク×評価人数の単純平均
1	H9D	4	4.3	H9E	3	2.9	H9E	3	2.9
2	H9H	3	3.5	H9D	3	2.6	H9D	2	2.3
3	H9E	3	2.8	H9G	3	2.6	H9G	1	1.0
4	H9B	2	2.3	H9B	2	2.4	H9B	2	2.0
5	H9F	2	2.3	H9F	2	1.8	H9F	1	1.6
6	H9G	2	1.9	H9C	1	1.4	H9C	0	0.6
7	H9A	2	1.8	H9A	1	1.3	H9A	0	0.3
8	H9C	1	1.4					H9F	0

■は、突出型道路鉢を示す。

図5 視線誘導標の視認性評価（大型車）

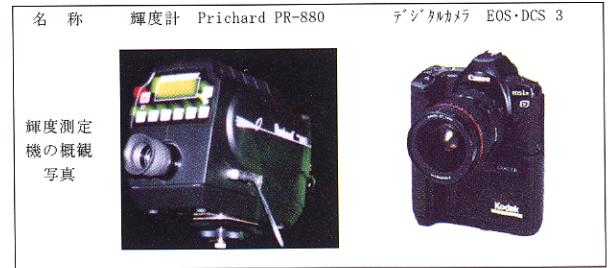
写真4 輝度計とデジタルカメラ

視線誘導標の発光状況及びその視認性を定量的に測定・判断する手段として、一般的に輝度の測定を行う。今回の調査では、輝度と共にデジタルカメラによる配光分布の撮影により評価することを検討し、調査対象とした視線誘導標について垂直角度別の輝度を測ると、デジタルカメラによる配光状況の撮影を行った。

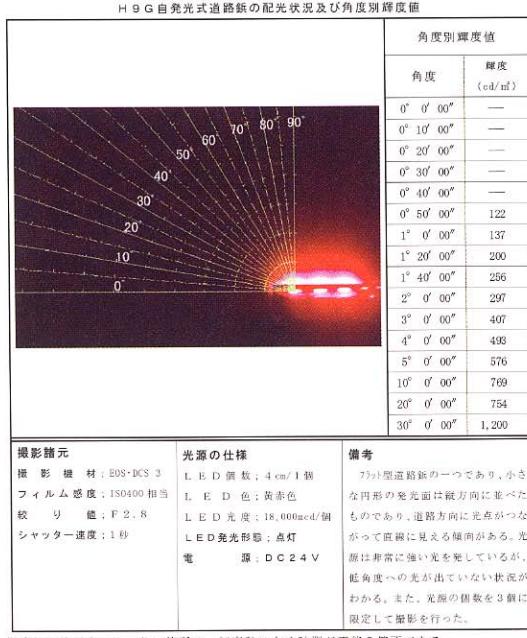
図6 H9G型（路面埋設型視線誘導標）の配光状況

図6・図7は、デジタルカメラによる配光分布の撮影と輝度値の計測結果をまとめたものである。今回の調査により配光状況を写真

に収めることができたが、その発光状況と視認性との因果関係についての定量的評価は今後の検討課題とした。

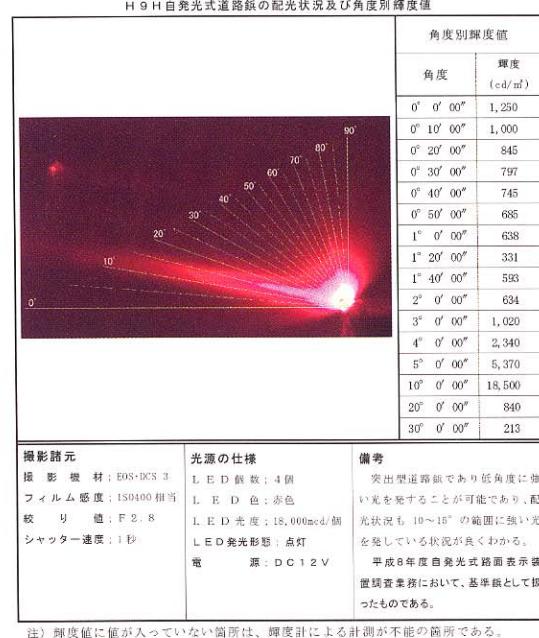
図7 H9H型（自発光式チャッターバー）の配光状況
