## クライミング技術を駆使した地質踏査～5万分の1地質図幅「富士山」の例～

Make full use of the climbing techniques for the geological survey.  
Case study of GEOLOGY OF THE FUJISAN DISTRICT.

共通事業本部 地質部 安藤 勸

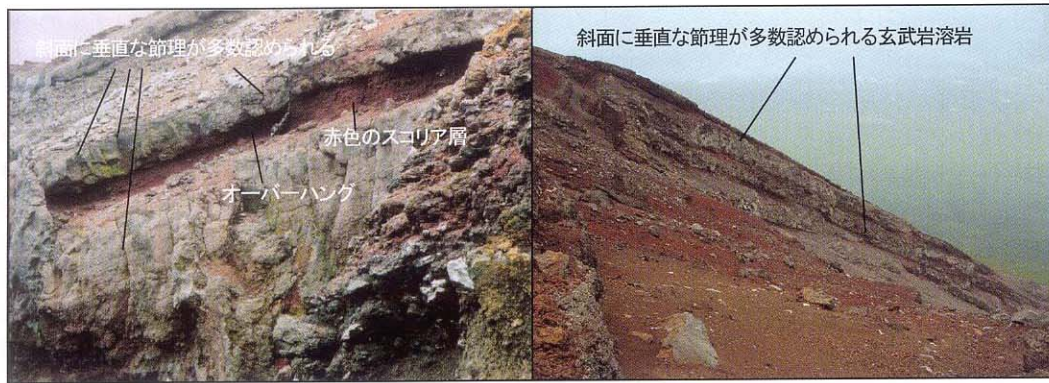
写真-10 大沢崩れの崩壊形態

左) 赤色のスコリア層が侵食され溶結火砕岩がオーバーハング化している  
 右) 赤色のスコリア層が侵食され玄武岩溶岩がオーバーハング化している

これらのフィールドデータとサンプルの分析が進めば、噴火をもたらしたマグマの性質やその変遷が明らかとなると期待される。また、本調査箇所では固結度の低いスコリア層の侵食により、溶結火砕岩層と溶岩層が突出するオーバーハングが多く認められた。この溶結火砕岩や溶岩には斜面にほぼ垂直な冷却節理<sup>10)</sup>が発達しているため、下部のスコリア層が失われると節理沿いに剥落しやすい状況にあった。このことから、固結度の異なる層状構造が大沢崩れを成長させる素因の一つとなっていると推測された(写真-10)。
