## 高規格自動車道におけるコウモリ類の保全対策及びその効果の検証

### The method of conservation for the bats around a highway, and verification of the effect

共通事業本部 環境部 瀧本 育克

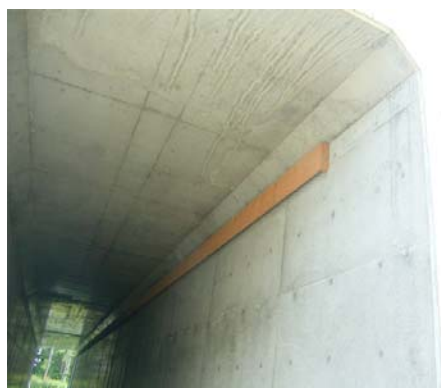
写真-3 エコボックスカルバート側面に取り付けられたバットボックス

樹洞性コウモリは、通常、木のうろや樹洞、キツキ類の巣穴等を利用して繁殖や越冬するが、人家の屋根裏、廃屋や橋の欄干下等の人工構造物を利用することも知られており、コウモリ類保全のために設置したバットハウス、バットボックス、巣箱等の利用も確認されている<sup>2)7)8)9)</sup>。そこで、エコボックスカルバートがコウモリ類の移動経路としてだけでなく、繁殖やねぐらとして利用できる空間を整備するためバットボックスを設置した。バットボックスはエコボックスカルバートの側壁の上部に木材を用いて下面を幅3cm 開放した溝をつくり、設置した。(図-4)。

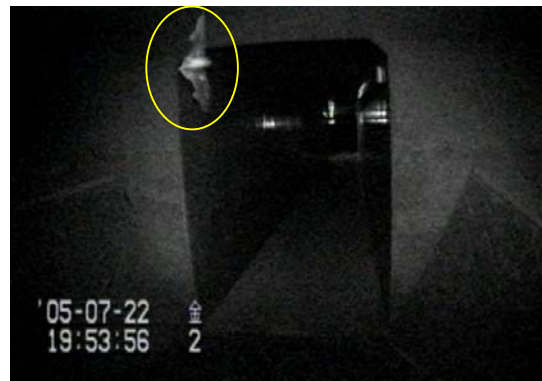
写真-3 コウモリ類の飛翔確認

注) 丸内がコウモリ類

利用頻度の把握は、暗視カメラシステム(図-5)を用いた映像記録により確認した。本システムは、入り口付近に設置したセンサーが通過したコウモリ類を感知するとビデオ機材が稼働し映像が記録される。センサーの感度については暗視スコープを用いた現地目視観察を併用して調整し、ほぼ 100%の映像が記録されていることを確認した。

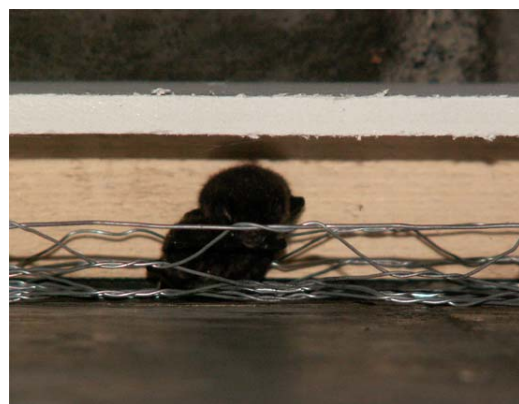
写真-4 バットボックスの利用状況  
(カグヤコウモリ)

バットボックスの利用はエコボックスカルバート設置直後の2004年の8~9月に2回確認されている。また、2005年6~8月にかけて、利用状況の確認調査を実施した結果、コウモリ類の利用を4回確認した。このうち、3回は、1~2個体でのねぐらとしての利用であったが、8月9日の調査時には、約30個体近くのコウモリ類が哺育コロニーとして利用している状況が確認され(写真-4)、設置した施設が繁殖環境としても機能していることが明らかになった。なお、その後、12月頃までコウモリ類の利用確認を行ったが、現時点では冬季にバットボックスを利用している状況は確認されておらず越冬場所として機能している可能性は低いものと推測された。
