## 安全に配慮した跨線橋撤去の検討事例

### Examination case with overbridge removal safely considered

#### 概要(Abstract)

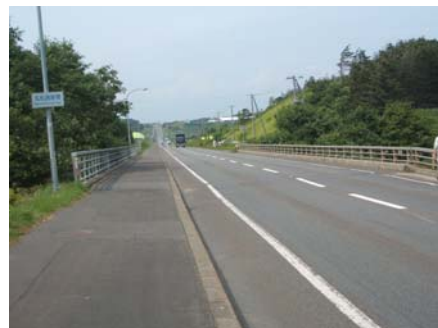
写真-1 丸松跨線橋付近の現道線形

当該路線は設計速度60km/hであるが、丸松跨線橋付近は見通しの良い直線道路 (写真-1) である。このため、実際の走行速度は60km/hを上回ると推察された。

迂回路は、経済的で安全性に配慮した線形『町道活用案』を採用したが、前後の現道線形(写真-1) から冬型交通事故が懸念され、降雪前に本線供用し迂回路供用を終える検討を行った。

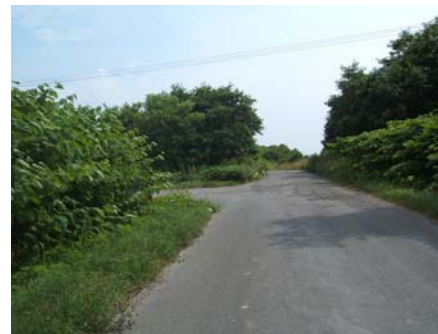
写真-2 付近を迂回する町道

また、付近には丸松跨線橋を迂回するような町道があった (写真-2, 図-6)。

跨線橋撤去および盛土施工中の迂回路は、町道(写真-2) 活用案も含めて比較検討した(図-6)。

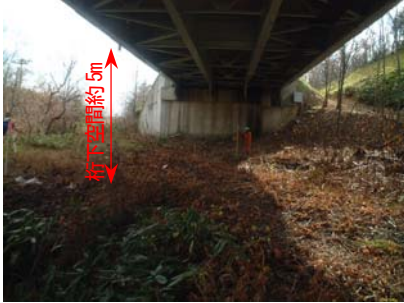
写真-3 丸松跨線橋の桁下状況

丸松跨線橋の桁下は、約5mの空間制限があったが、鉄道跡地であるため施工上支障となる施設等はない(写真-3)。

空頭制約がある(写真-3) 施工箇所での地盤改良には、高圧噴射工法やトレンチャー式攪拌工法(TMM工法)があるが、改良深度を考慮し、工期、経済性で優位なTMM工法による地盤改良を計画した(写真-5)。

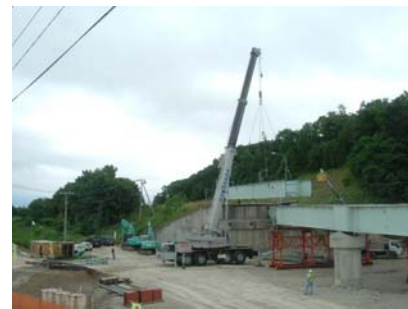
写真-6 桁撤去施工状況

桁撤去は、上部構造及び横梁重量より『100tトラッククレーン+ベント』で計画した。

照査結果より、アウトリガーに 1m四方の鉄板敷設を施工条件として安全を確保した。
