ロープアクセス技術を用いた鋼トラス橋の点検事例

Inspectin case of arch bridge with a rope access technology

本論文は、ロープアクセス技術の技術的紹介と曲弦トラス橋の点検に適用した事例を紹介し、今後の展望と課題について記述したものである。

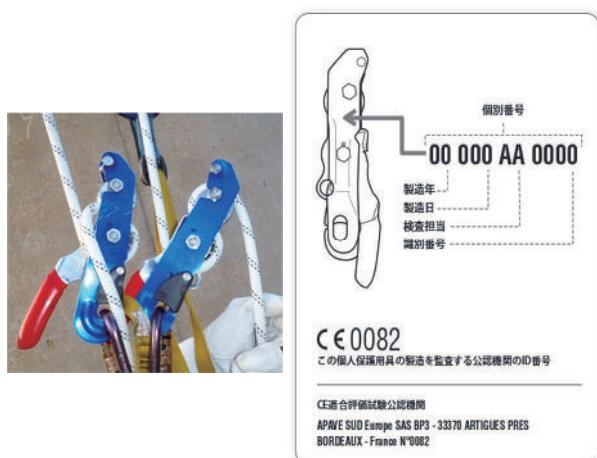
図 2.1 器具とその適合基準の明示例

登昇器具（アッセンダー）、下降器具（ディッシュセンター）、ハーネス、ロープなどは UIAA（国際山岳連盟）規格に適合することを条件に各メーカーで製造されている。この UIAA 規格を満たすものは欧州安全規格「CE マーク」が付けられ、性能テストを経たものは「CEi」が付けられる。さらに日本に輸入される際には、独立行政法人製品評価技術基盤機構によりチェックを受ける。特に

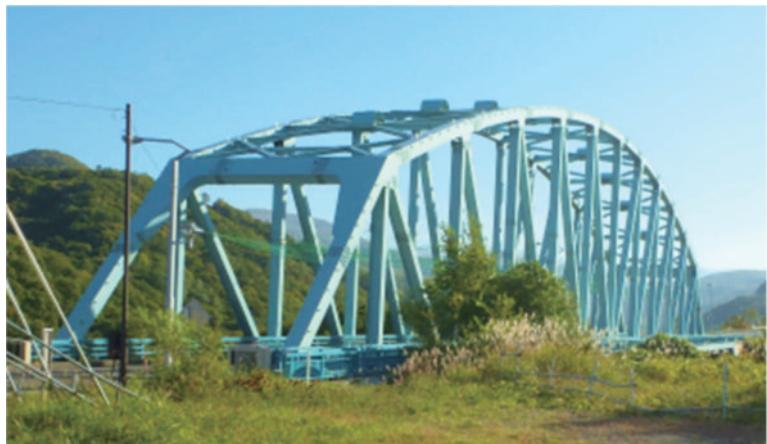
写真 3.1 ロープアクセスによる打音調査を実施した曲弦トラス橋

当点検はトラス部を構成する部材の内、すべての高力ボルトについて打音検査を実施し、破断や脱落の有無を点検した。

調査対象橋梁は橋長 110m、主構高 20m で、本線上には上横構からの落雪から通行車両を防護するための落雪防護ネットが張られている。

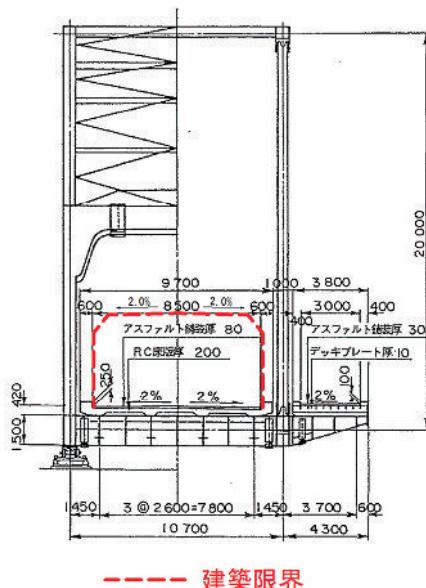
図 3.1 橋梁断面図と建築限界

- ・高所作業車を用いる場合には、落雪防止ネットを外す作業が生じることから、点検前や点検後に要する作業時間（≒規制時間）がかかる。
- ・高所作業車ではアーチ部の斜材との干渉により、点検困難な箇所が認められる。
- ・トラス下部の点検箇所においても歩道を有することや、斜材との干渉により橋梁点検車のバケットが進入困難である。
- ・橋梁部の幅員が 8.5m であり、仮設足場を用いた点検では建築限界を確保できない（図 3.1）

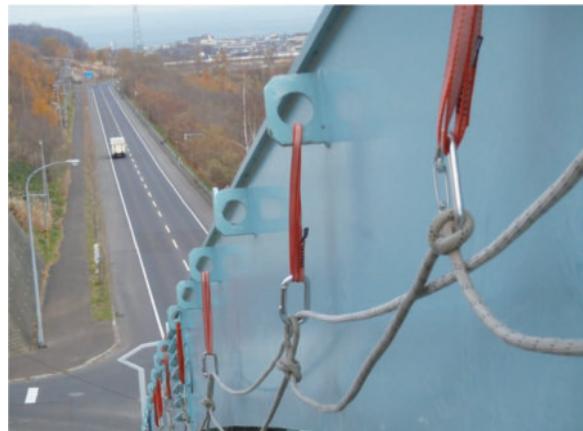
写真 3.2 アプローチラインの構築状況
(吊金具に沿ってエイドアップ)

本橋はメタルのトラス橋であり、本線より上部の点検対象には登る必要がある。しかし、当橋梁には点検用の昇降階段などは無いため、吊金具を用いてトラス上弦材にエイドアップ（写真 3.2：支点に架け替えながら登る方法）してアプローチし、各鉛直材箇所に点検用のロープを設置した（写真 3.3）。上横構の点検は、鋼材に沿って移動するが、不意の落下物（点検用具など）に備えて片側交互通行の交通規制を実施した。

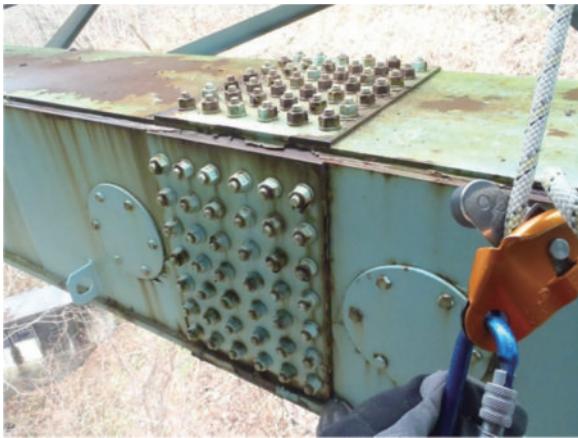
写真 3.4 ハンドホールのボルト打音点検調査状況
(ボルト緩みや破断は認められなかった)
