融雪期に発生する冠水被害への対応策検討

Consideration of a countermeasure to the flooded damage in snowmelt period

交通事業本部 交通第1部 石川 由憲
交通事業本部 交通第1部 小林 優太

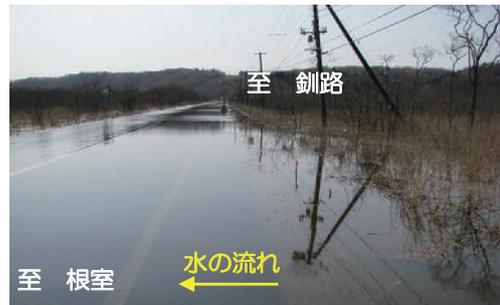
写真 1.1 道路部被災状況 (H25)

平成24年は、道路の冠水が最大1cm、別寒辺牛橋のフランジ下端までの水位上昇であったが、平成25年には、道路の冠水が最大15cm、約800mにわたり冠水し、別寒辺牛橋の上部工が河川に浸水する状況となった。

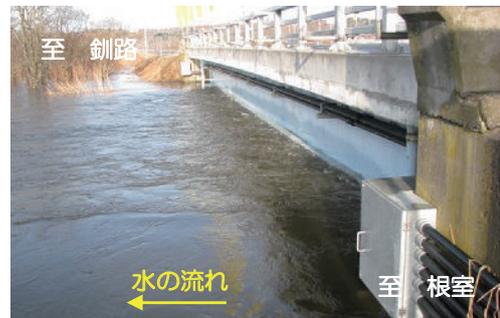
写真 1.2 橋梁部被災状況 (H25)

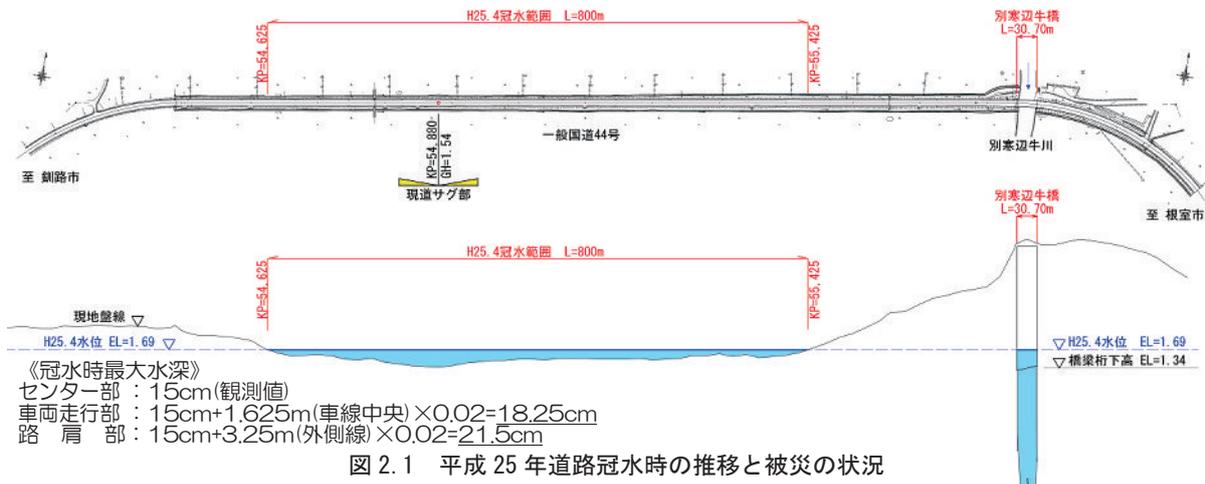
図 2.1 平成25年道路冠水時の推移と被災の状況

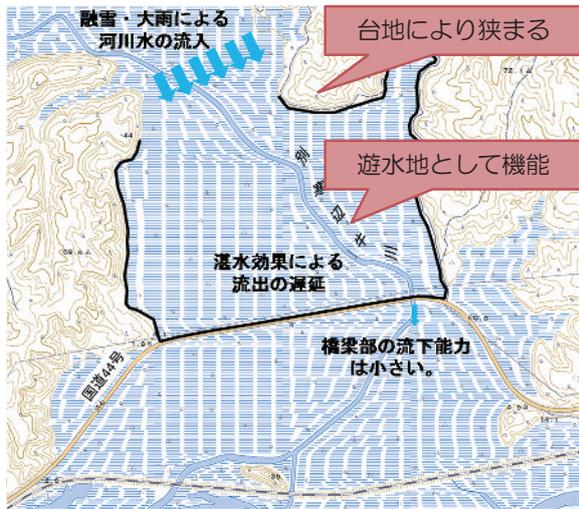
別寒辺牛川の河口付近は、兩岸の台地により狭められており、その河口付近をふさぐように国道44号が横断している。下流部分を道路盛土でふさがれているため、橋梁部分の流下断面のみでは流量をまかなうことが出来ず、湿原が遊水池の様に湛水効果を発揮し、橋梁部の流下能力不足を補っている。

河川水の流入量が橋梁部の流下能力を上回る状態が続くと、遊水池の水位が上昇を続け、道路高を超えた段階で越流が発生している。

図 2.2 道路冠水発生メカニズム

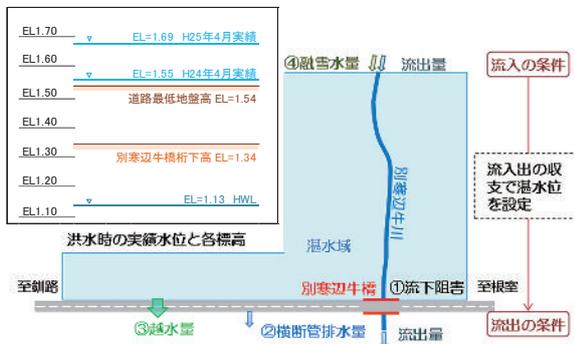
本業務では、別寒辺牛湿原を遊水池と考え、上流からの流入量と下流への流出量の差（流入出収支）に基づく遊水池の湛水位再現を行った。

図 3.1 冠水状況再現モデルの考え方

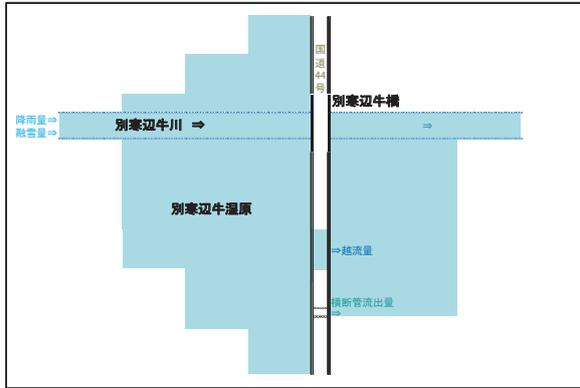
⑤越流量：平成 25 年については、道路冠水並びに越流が発生している。道路の嵩上げを行った場合には湛水量が上昇すると考えられるので、道路地形と冠水位を用いて越流量を算定し、湛水位に上乘せして計算した。

図 3.5 別寒辺牛橋の計算状況の模式図

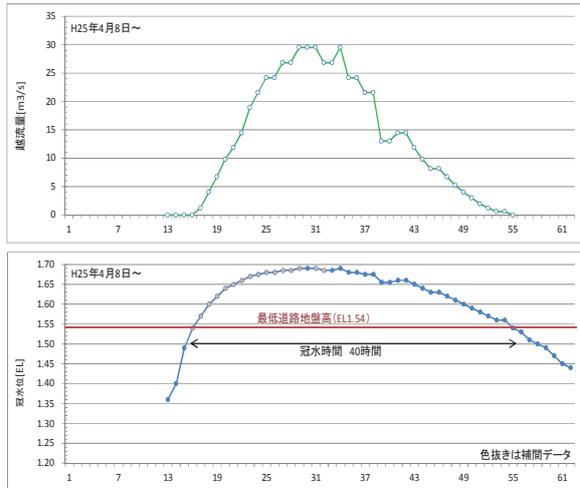
越流量の算定は以下の通り、本間の式により、現地観測水位より算定を行った。

計算条件：越流量 台形堰の越流量式(本間の式)、完全越流 $Q=CBH^{3/2}$
 水位～観測越流量(道路中央換算で観測値より5cm減)・・・欠測部分は補間

図 3.6 道路の越流量の算定(平成 25 年 4 月)

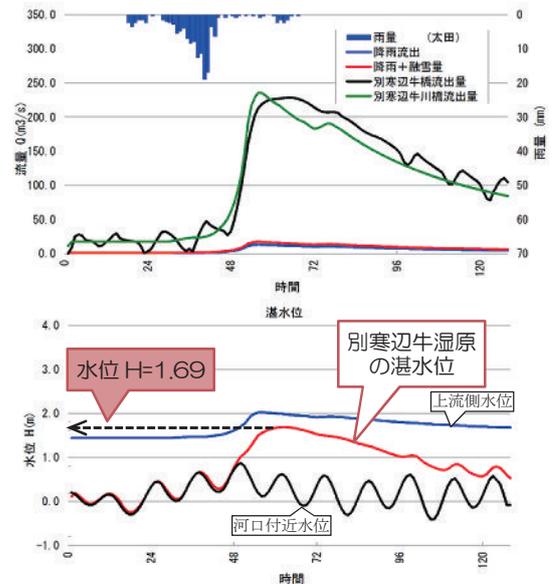
平成 25 年出水の観測水位は、測量結果などに基づいて補正を行い、平成 25 年の実測降雨量と横断管の排水効果を加味して、湛水位が EL1.69 となるよう再現計算を行った。

図 3.8 平成 25 年洪水の再現結果

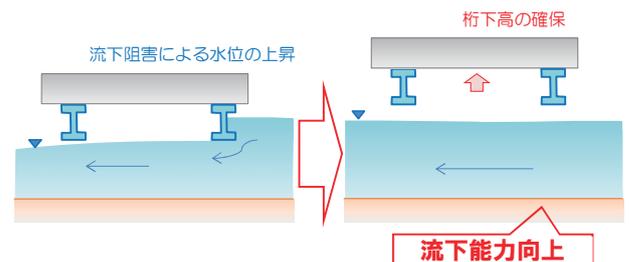
橋梁部の冠水対策として橋長の拡大、桁下高の確保を考慮した場合、排水量が増大するため、湛水位は低下する。この効果を見込んで計算した結果、湛水位は EL1.64 となった。

図 3.10 橋長拡幅、桁高確保による湛水位低下イメージ

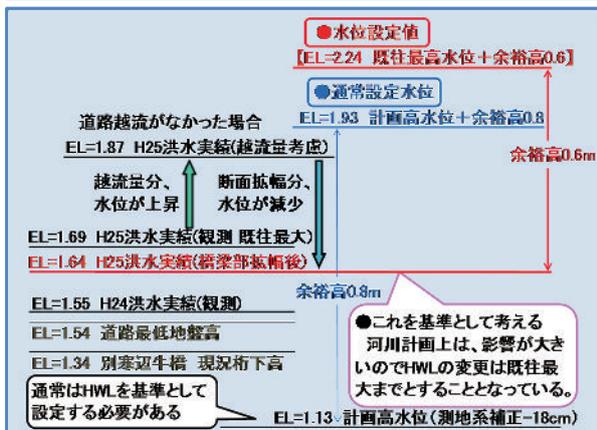
基準水位は、対策後に想定される最高水位とすることが合理的であるため、橋梁の架け替えと道路の嵩上げを考慮した既往最高水位(1.64m)を基準水位とする。これに余裕高 60 cm²⁾を考慮した高さを被災対策の必要水位とした。

《基準となる水位の設定方法》
対策必要水位 2.24m
 = 基準水位 1.64m + 余裕高 0.60m

図 3.11 基準水位設定の考え方

通常の計画は、HWLを基準水位として計画流量に対応する余裕高80cm¹⁾を設定して決定する下記①の方法で行う。しかし、当該箇所のHWLは、近年の洪水実績から、現状との乖離が大きいため、下記②の方法で水位設定を行った。なお、③に示す最新の30年確率規模水位に基づく計画は、観測事例が少ないため今回は不採用とした。

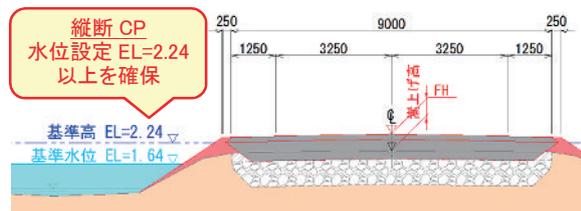
「3.4 計画水位の設定」で設定された対策必要水位を基準高とし、道路の縦断線形を設定した。

CP1：保護路肩端部で基準高以上を確保(EL=2.24)
 CP2：横断勾配を考慮し、道路CLで縦断基準高以上を確保(直線区間 EL=2.35、曲線区間 EL=2.48)

図 4.1 土工部の冠水対策

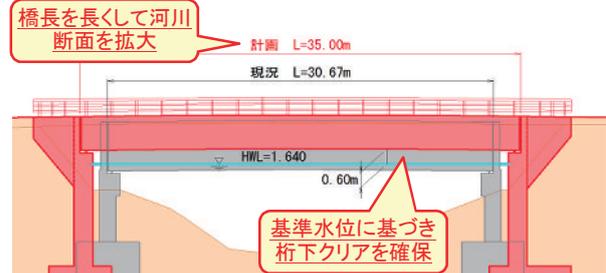
橋梁部については、クリアランスの不足、耐震性不足³⁾、B活荷重への未対応、遊間不足の進行などの問題点を踏まえ新設橋とした。

図 4.2 橋梁部の冠水対策

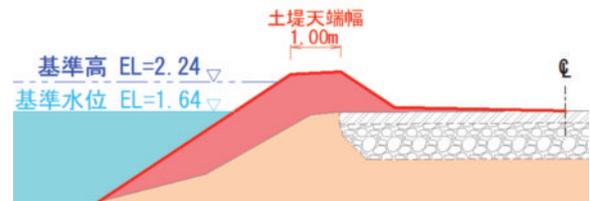
対策工は、3年連続の被災を回避することが求められていたが、道路の全面嵩上げを前提とすると次の融雪期までに整備することが困難であった。そのため、緊急措置として以下に示すとおり、下流側路肩の先行整備を実施することとした。

図 4.3 土工部における緊急対策

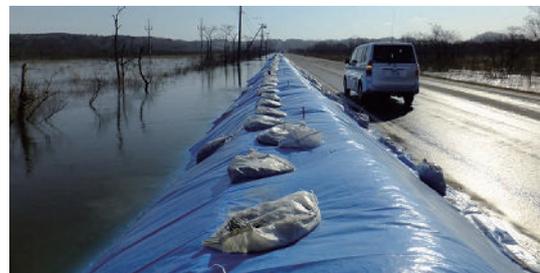
平成 26 年春には、融雪出水により平成 25 年春と同程度の湛水位(路面+23cm)となったが、緊急対策の実施により、冠水被害は発生しなかった。

写真 4.1 緊急対策による越流の防止
