## 既設橋梁の防食とその課題について

### Prevention of the rust and problem in existing bridges

交通事業本部 交通第2部 高橋 親市

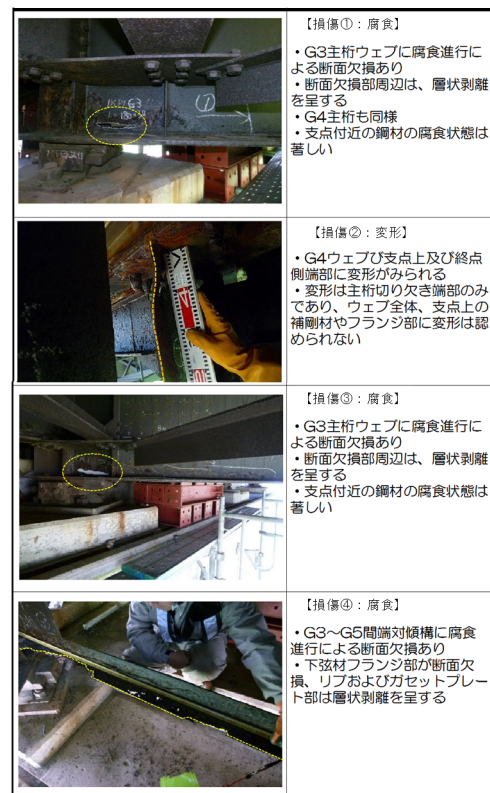
写真 1.1 損傷写真

狹隘部支承周りのウェブに断面欠損(孔食)が確認され、断面欠損部周辺は層状剥離を呈していた。一部の桁端部ウェブには変形も見られた(写真1.1)。伸縮装置の止水機能の低下により、凍結防止剤を含んだ路面水が架け違い部の主桁に漏水し、腐食したものと想定された。

腐食部は座屈・沈下が懸念されることから、健全度は、E1判定(橋梁構造の安全性の観点から緊急対応が必要な損傷)と判定された。鉄道を跨いでおり、第三者被害の恐れもあることから、緊急処置として床版を介してサンドルによる仮支持が行われた。

対象とした橋梁の腐食対策には、当て板による部材交換、再劣化防止対策として桁端部塗装と伸縮装置取替を実施する方針とした。また、減肉した鋼材に応力度照査を実施した結果、支点上補剛材の圧縮応力度、桁端部の曲げ応力度と対傾構応力度が許容値を満足しなかったため、これらにも対応した。主な補修内容を下記に示す。(図 1.4)

- 1) 減肉した主桁⇒当て板補強+桁端部塗装
- 2) 減肉した対傾構・横構⇒部材取替+桁端部塗装
- 3) 漏水/伸縮装置⇒二重止水型伸縮装置取替

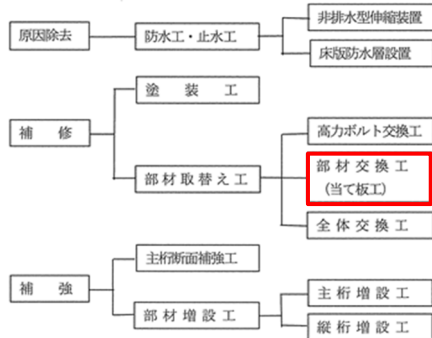
図 1.3 対策工の分類

一般に鋼橋の補修・補強工法の分類<sup>2)</sup>によれば原因除去、補修および補強を基準としている(図 1.3)。対策工の分類を下記に示す。腐食部に対する直接的な対策工のみならず、原因除去も必要不可欠である。主桁腹板が腐食損傷を受けた場合は、「当て板補強」による断面性能の回復が図られる。

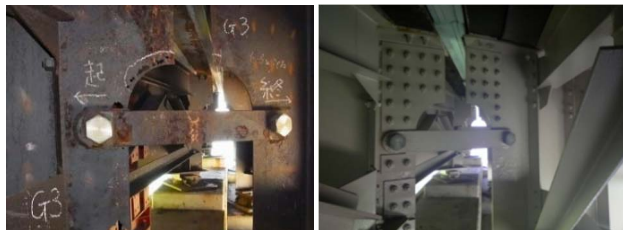
写真 1.2 補修前⇒補修後

当て板補強の補修前後の状況を写真 1.2、1.3 に示す。

### (1) 桁端部の当て板補強

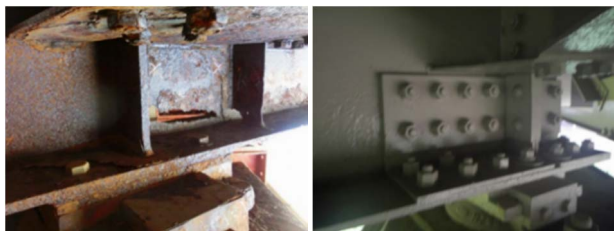
写真 1.3 補修前⇒補修後

### (2) 支点部の当て板補強
