## 2016年8月北海道豪雨災害

清水 康行

北海道大学 大学院工学研究院 教授  
(環境フィールド工学部門)

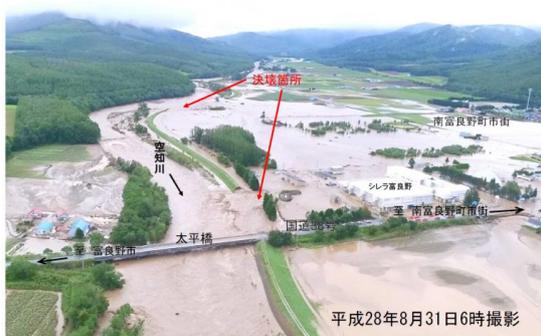
写真 1 空知川の破堤（南富良野町）

石狩川水系では石狩川中上流域や空知川上流域において多くの被害が生じた。石狩川中流部納内地区(深川市)では、8月23日に上陸した台風9号に伴う降雨により氾濫(氾濫面積約120ha、床上浸水家屋4戸)し、石狩川上流部の支川美瑛川等では8月17日から立て続けに上陸した3つの台風に伴う降雨により、各地で道路の決壊や落橋が相次いだ。さらに、支川空知川上流域の幾寅地区(南富良野町)では、8月30日に接近した台風10号に伴う降雨により、堤防が決壊し氾濫水が市街地に流入、甚大な被害を及ぼした。この破堤氾濫と近傍を流れるユクタラシュベツ川からの氾濫を併せて、浸水面積約130ha、浸水家屋189戸及び食品加工工場などが浸水し、南富良野町に甚大な被害を及ぼした(写真1)。石狩川の直轄管理区間での破堤氾濫は昭和56年8月洪水以来である。破堤は幾寅築堤の2箇所が発生し、上流側は破堤幅300m、下流側では破堤幅150mであった。一方で、今回の出水で降雨量が大きかった石狩川上流域には、国が管理する大雪ダムと忠別ダム、空知川上流域には金山ダムがあり、今次出水では洪水調節によりダム下流域の被害軽減に大きく寄与した。この中で51,400千 $m^3$ の洪水調節容量を有する金山ダム(写真2)は、最も流入量が大きかった8月30日の大雨では、ピーク流入量約1,600 $m^3/s$ に対し約1,300 $m^3/s$ 分をダムに貯めこんで、下流の被害軽減に寄与している。一方で、8月30日~31日にかけて防災操作開始から約54,000千 $m^3$ を貯水し、ほぼ満水の状態となった。

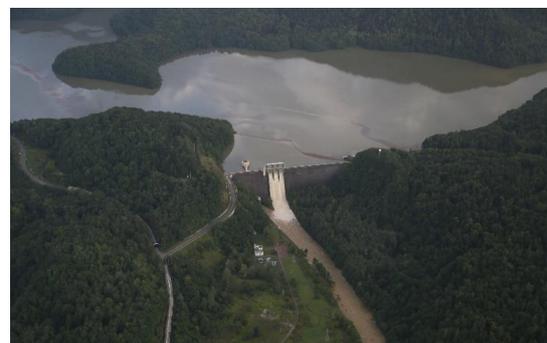
写真 2 金山ダム貯水状況写真

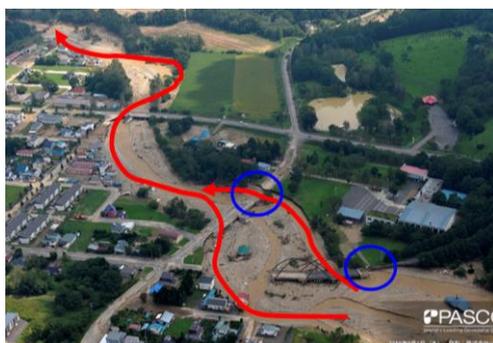
写真 3 ペケレベツ川氾濫状況

札内川と戸鶯別川の合流地点では札内川左岸堤防が約 200m、一連堤防の戸鶯別川右岸が約 300m 決壊し、住宅 2 世帯や倉庫、ソーラー発電施設、田畑等の約 50ha が浸水した。また、清水町を流れるペケレベツ川では、1 晩で川幅が 3~5 倍程度まで拡幅（約 35m から約 150m など）し、上流の被災区間（計画勾配：1/48）では蛇行流路が直線化し、下流の被災区間（計画勾配：1/66）では比較的直線的に整備された流路が振幅の大きな蛇行流路へと発達した。これより、市街地付近では左右岸が連続的に河岸決壊すると共に、落橋、家屋の流出、市街地の浸水被害等が生じた（写真 3）。このほか、パンケ新得川に架かる橋梁被害により JR の札幌と帯広・釧路を結ぶ特急列車が長期運休を余儀なくされた。

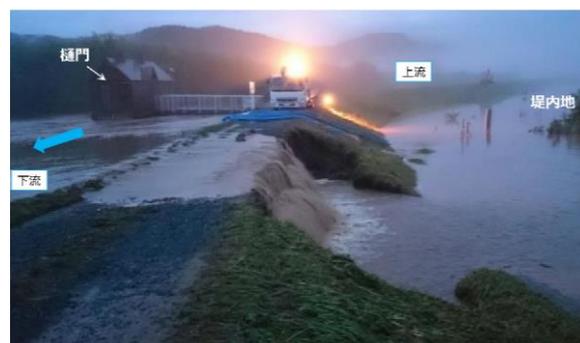
写真 4 日吉 30 号樋門 越水状況

常呂川では下流に位置する上川沿と太茶苗（北見市）で計画高水位を超過した。特に太茶苗では、2016 年 8 月 18 日には 6 時間程度、8 月 20 日~22 日には 32 時間程度、計画高水位を超過した。また、8 月 23 日にも計画高水位に迫る水位を観測している。このことにより、写真 4（日吉 30 号樋門）（北見市）に示すような越水が 4 カ所で発生し、支川柴山沢川では堤防が決壊した。この際の外水（河道内の流水）氾濫で約 430ha が浸水し、出荷を目前に控えていた地元特産のタマネギなどに大きな被害が出た。
