# 防雪調査業務における調査および分析事例

A case of investigation and analysis in snow protection investigation duties

交通事業本部 交通第1部 遠藤 圭治  
交通事業本部 交通第1部 石川 由憲

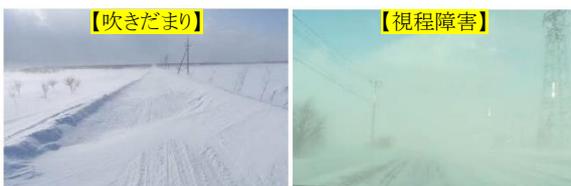
写真 1.1 吹雪・視程障害発生状況

吹雪は一般的に「氷点下かつ風速 5m/sec 以上」の気象条件で発生し易くなる。吹雪による雪害には、道路上への吹き込みにより雪が溜まる「吹きだまり」と、視界が悪化する「視程障害」の2種類がある(写真 1.1)。どちらも通行止めを誘発するものであり、安全な交通の確保のためには、発生を防ぐ必要がある。

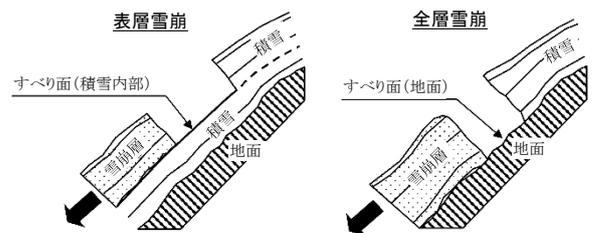
図 1.1 表層雪崩と全層雪崩<sup>1)</sup>

雪崩は積もった雪の表面の一部が滑って発生する表層雪崩と、斜面上の雪がすべて滑り落ちる全層雪崩の2種類がある(図 1.1)。

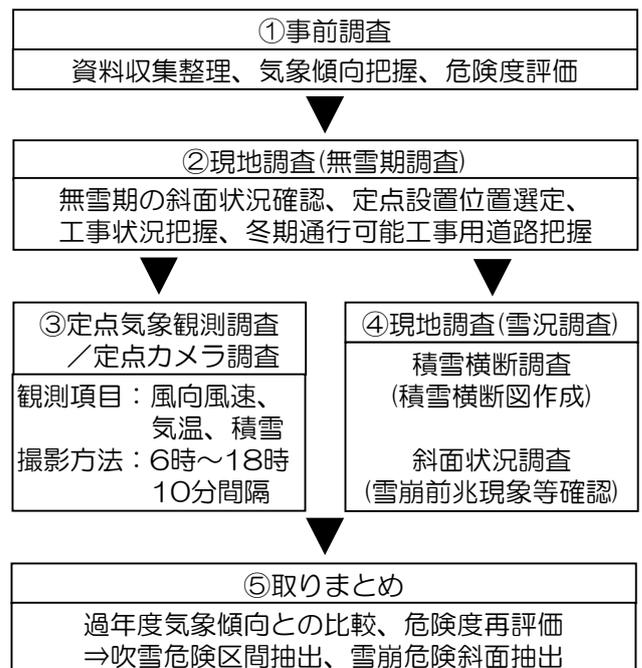
図 1.2 防雪調査業務フロー

本業務は、図 1.2 に示すフローに沿って、雪況調査と取りまとめを実施した。以降に、各項目の内容を記載する。

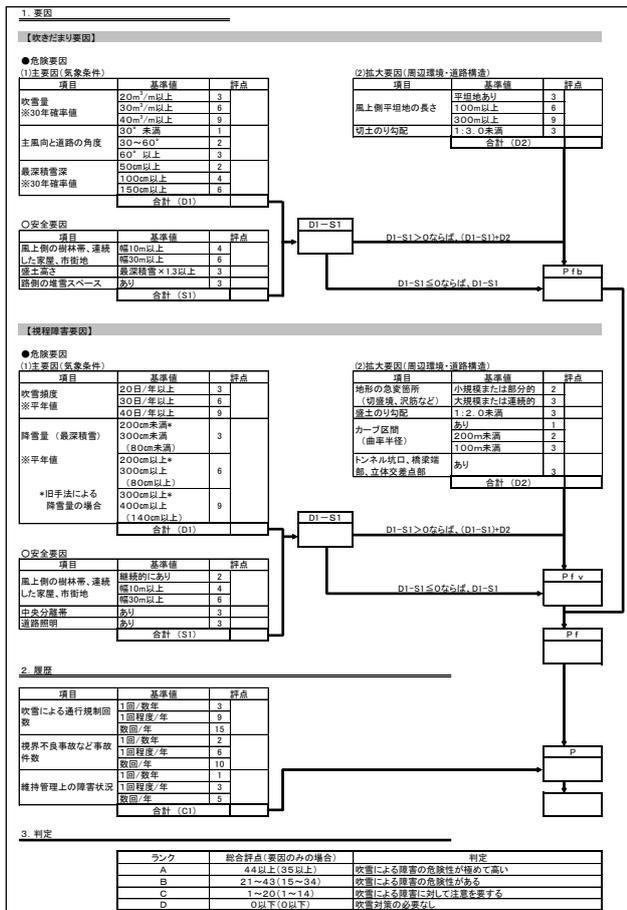
図 2.1 吹雪危険度評価フロー<sup>2)</sup>

吹雪および雪崩の危険箇所の抽出には、危険度評価フローを用いる。道路形状や周辺地形などを基に区間を分割し、事前に収集した気象データ・『道路吹雪対策マニュアル』<sup>2)</sup>に掲載されている各種数値により、区間ごとに評価した。

図 2.1 に、吹雪危険度評価に使用するフローを示す。

事前の危険度評価では、『道路吹雪対策マニュアル』<sup>2)</sup>の視程障害頻度分布図より、「10 日以上～20 日未満」と評価していた。しかし、表 5.3 より 30 日以上視程障害発生箇所が存在した。そのため、吹雪危険度評価フローの吹雪頻度の項目について、「30 日/年以上」を適用した。

事前の危険度評価では、『道路吹雪対策マニュアル』の等深線図を用いて行った。その結果、北斗市側は「100cm 未満」としていたが、岩井法による推定の結果、北斗市側の30年確率値は「141cm」と計算された。したがって、吹雪・雪崩の危険度評価フローについて、評点を変更した。

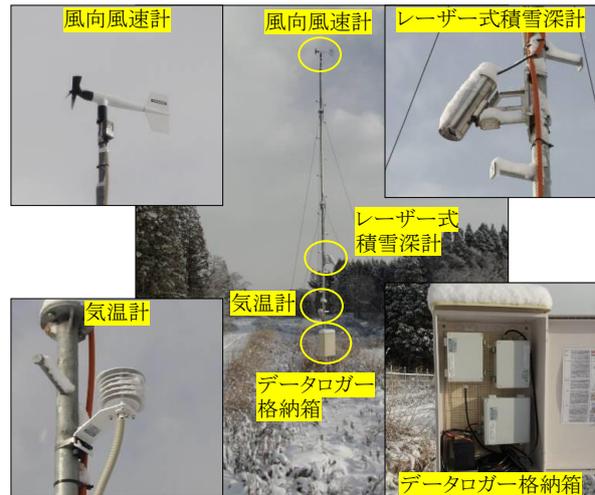
図 3.1 気象観測機器設置事例

定点気象観測は、調査路線内に自動気象観測機器(図 3.1)を設置し、冬期間の連続した気象データを取得するものである。周辺のアメダス・テレメータよりも、現地の気象状況をより正確に把握することができる。本業務では2箇所を設置した。

なお、定点気象観測機器により観測する項目は、気象観測所において計測されているものと同様に、風向・風速、気温、積雪深とする。

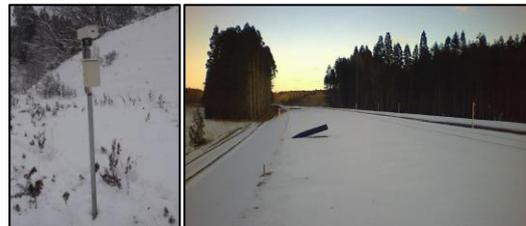
写真 3.1 定点カメラ・撮影画像例

吹雪により視程が 200m 以下まで低下すると、車の走行速度が低下するとされている。また、吹雪頻度は、吹雪危険度評価フローの項目にも取り入れられている。しかし、本業務区間は路線延長が約 16km と長い為、吹雪による雪害の発生を確認しきれない可能性がある。そのため、本業務では吹雪調査結果の補完材料となるように、4 地点でインターバル画像記録装置(定点カメラ)により 10 分間隔で現地画像を記録し、調査路線の視程障害の発生状況を撮影した。これによって、「気象データと画像の時系列でのマッチング」が可能となり、吹雪・視程障害が発生する気象条件が把握できる。なお、200m の視程判断には、樹木など周辺の目標物を活用した。

写真 3.1 に定点カメラ、撮影画像の例を示す。

4箇所の定点カメラでの撮影画像から、視程障害の目安となる「視程 200m 以下」となった回数と日数を整理した。
