# 遡河回遊魚類の産卵環境改善を目的とした土砂還元事例

The case example sediment replenishment  
for improvement spawning riverbed

水工事業本部 水工第1部 伊東 正  
水工事業本部 水工第1部 濱木 道大

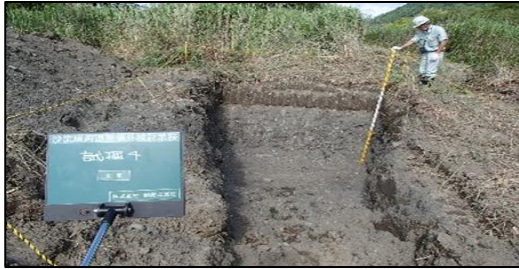
写真 3.1 試掘状況

掘削箇所については予め、「試掘」を複数地点にて行い、「試掘」によって採取した土砂の粒度分布分析から、粗砂・細礫が確保できる箇所を把握した。(図 3.2～図 3.4)

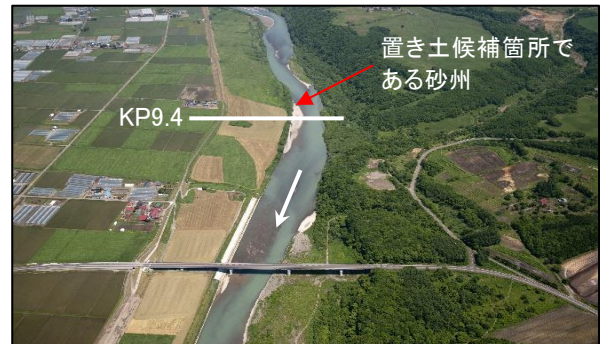
写真 3.2 置き土候補箇所

置き土箇所は前述した掘削適地である KP9.8 の近傍箇所を含めて 4 箇所を候補とし、施工性や周辺土地利用状況等を評価項目として、比較評価を実施した。その結果、KP9.4 右岸にある砂州は施工上の問題が少ない上に、延長が約 400m であり、置き土厚を 50 cm と仮定すると約 10,000m<sup>3</sup>の置き土が可能となることが分かった。

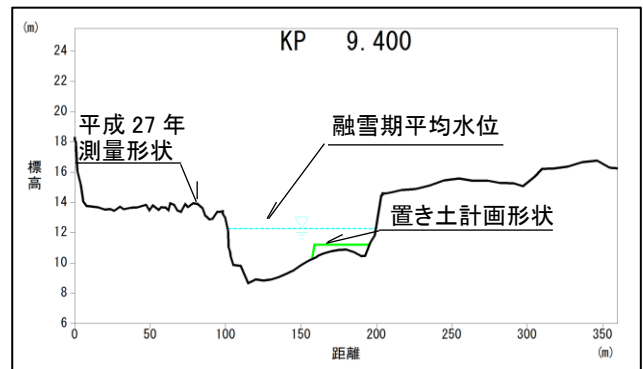
図 3.5 置き土計画横断面

また、KP9.4 右岸に置き土すると融雪期における水深が 1.0m 確保できることから、置き土の下流への掃流が十分期待できることが把握できた。

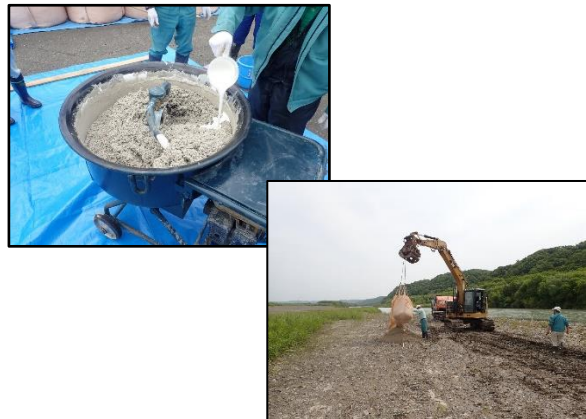
写真 3.4 トレーサー材の作成状況(上段)と設置状況(下段)

そのために平成29年6月にトレーサー材(色付き土砂)を作成・設置し、出水によって土砂が下流のどの地点まで到達したかを追跡するための準備を実施した。この結果(トレーサー材の流達箇所、流下量や遡河回遊魚産卵床数の変化等)については、モニタリング調査を継続のうえ、別の機会に報告したい。
