釧路川流域標茶における平成 28 年北海道豪雨の降雨 及び河川水位履歴を再現した実物大堤防実験

Full-scale test levee experiment reproducing the rainfall and river water level history of the 2016
Hokkaido heavy rain in Shibecha district, Kushiro River basin

(第 60 回地盤工学会北海道支部技術報告会 北海道支部賞受賞論文の再構成)

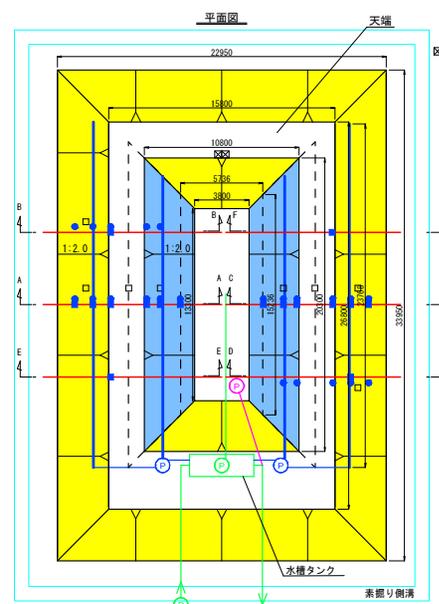
図-2(a) 実物大試験堤防平面図

実験は、釧路川左岸 44.2k 付近の高水敷に実物大の試験堤防(h=1.75m)を施工して実施した。試験堤防は、釧路川堤防及び被災時の実現象を再現できるようにモデル化した。実験で与える降雨は、平成 28 年度の被災時の降雨を再現し、降雨が法面へ与える影響を把握した後、外水位として計画高水位(HWL)、超過洪水(試験堤防満杯)を作用させた。試験堤防は枠堤状(図-2)とし、湛水試験時には枠堤内側に湛水して外水位として作用させた。以下、本稿では枠堤内側を川表、枠堤外側を川裏と示す。

図-2(b) 実物大試験堤防標準断面図

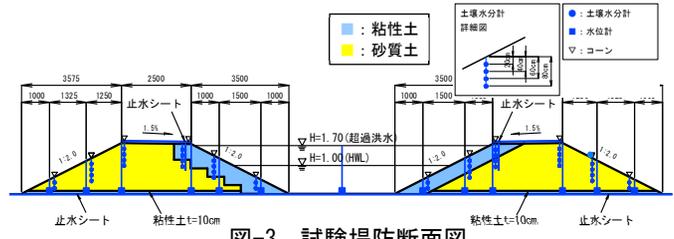
図-3 試験堤防断面図

試験堤防の土質は、釧路川の被災箇所を再現することを目的として、堤体は砂質土で構成し、川表法面には粘性土を被覆した(図-3)。盛土材料の土質は、釧路川堤防の被災箇所で使用されていた盛土材料と類似した粒度分布のものを使用するものとし、堤体には火山灰質礫まじり粘性土質砂(図-4)、川表法面には砂質火山灰質粘性土(図-5)を用いた。盛土材料は、堤体については周辺の土取場、川表粘性土については、釧路川堤防左岸 44.0k 高水敷よりそれぞれ採取した(表-1)。

試験堤防の法面勾配は平成 28 年度に被災した箇所と同様に 2 割勾配とした。

境界条件は、今回の実験が法面への降雨の浸透や法面からの外水位の浸透の把握等を目的としており、かつ、被災時の基礎地盤が粘性土(不透水性)であったことから、基礎地盤表面には粘性土と止水シートを敷設した。また、被災箇所の堤防天端には、アスファルト舗装が施工されていることを考慮して、試験堤防天端に止水シートを敷設した。これにより、堤体内水位の基礎地盤への浸透、堤防天端からの雨水の浸透などの影響を排除することができ、不透水性を確保した。観測計器は、水位計と土壌水分計を設置し、実験中の堤体内水位と体積含水率を把握した。水位計の設置位置は、川表と川裏法面のそれぞれの法肩、法面中央、法尻とし、各水位計の近傍に土壌水分計(深度 0.20m, 0.40m, 0.60m, 0.80m)を設置した。水位計や土壌水分計の観測は、試験前～試験終了の翌日まで実施した。

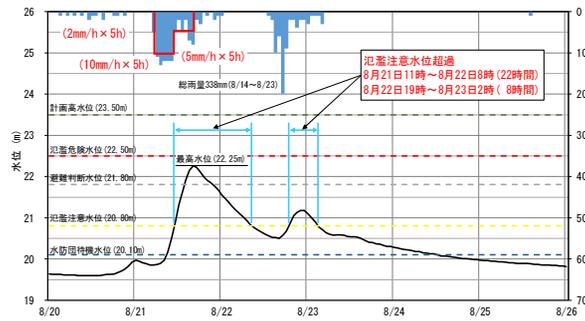
図-7 被災時の降雨と河川水位¹⁾

給水して、設置した流量計により送水量を調整することで被災時の降雨量を再現した(図-6)。降雨は、被災当時(図-7)を再現するために事前降雨(2mm/h×5時間)、本降雨(10mm/h×5時間、5mm/h×5時間)を与える計画とした。

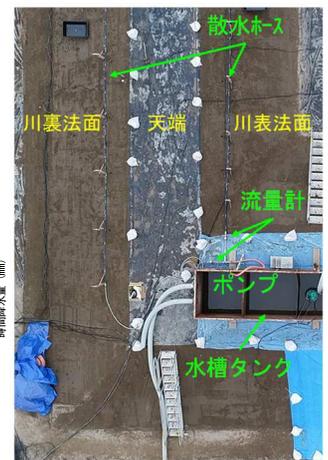
図-6 試験堤防平面図

降雨は散水孔の空いた農業用散水ホースを川表、川裏法面にそれぞれ設置し、平面的な散水を行った。散水は、試験堤防天端に設置された水槽タンクからポンプで農業用散水ホースへ

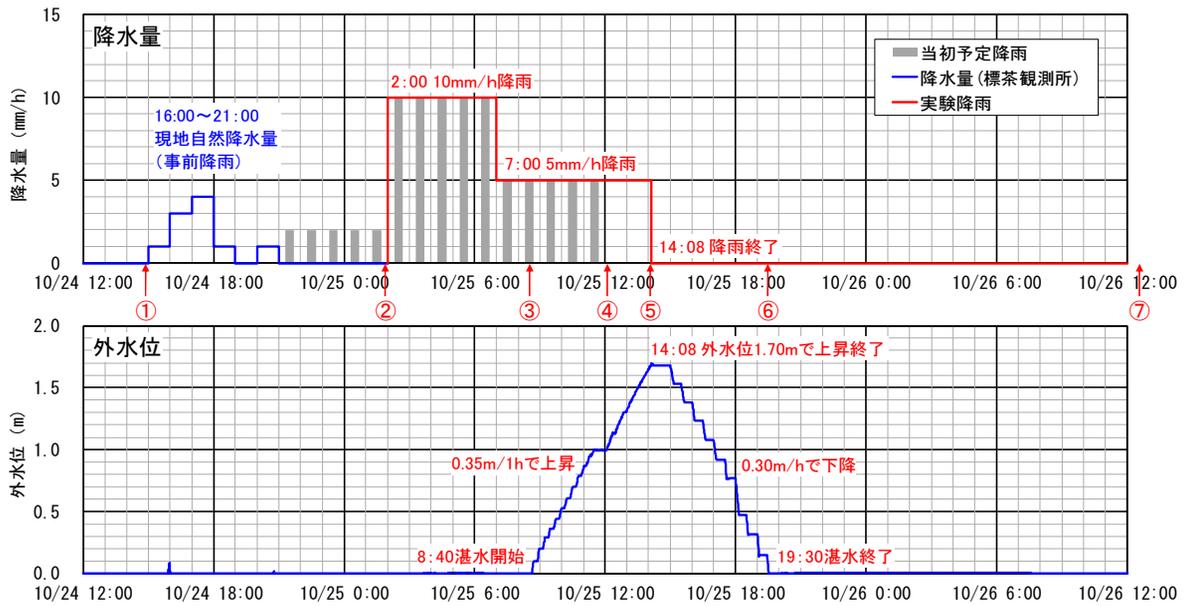
図-8 現地実験スケジュール

実験は、事前降雨を与えてから本降雨を与え、その後外水位を作用させるスケジュールであったが、実際の現地では予定していた事前降雨に相当する自然の雨が降ったため、これを事前降雨の代替とし、その後は計画通りのスケジュールで実験を実施した。

水位計や土壌水分計については、実験開始前から観測を開始しており、実験終了翌日まで観測を続けた。

ポータブルコーン貫入試験は、各法面の観測計器埋設箇所付近で各試験段階で実施した (図-8 中①~③)。

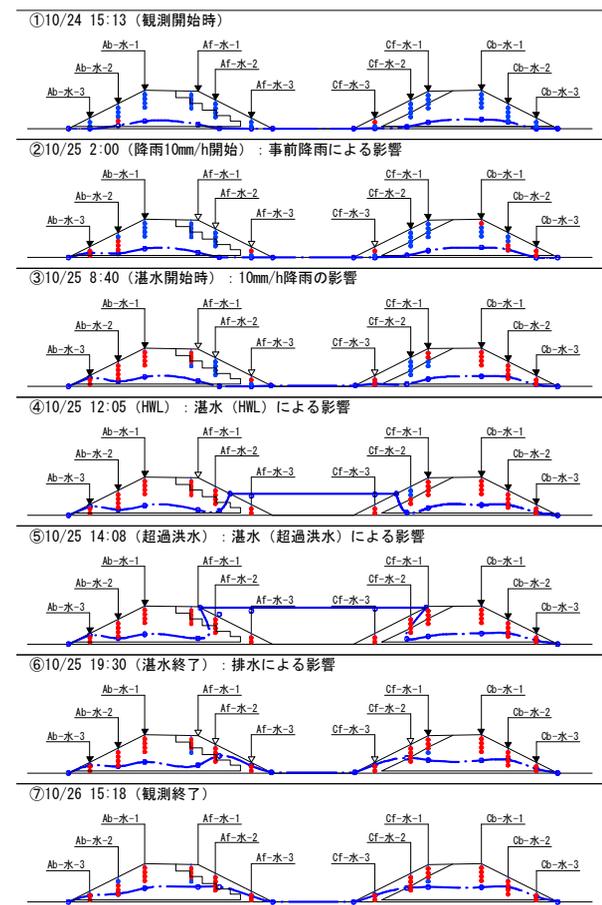
図-9 堤体内浸潤面の経時変化

堤体内浸潤面は図-8 中①~⑦の各試験段階で整理した。観測開始時には、試験堤防施工前後に降雨が確認されていないにもかかわらず、堤体内に浸潤面が確認された (図-9①)。盛土底面には止水シートが敷設されており、基礎地盤からの水分供給も無いことから、盛土材の含水により浸潤面が確認されたと考えられた。

観測で得られた浸潤面は、10mm/h 降雨によって川裏側法尻付近で上昇が確認されており (図-9③)、その後は湛水試験で外水位が上昇することで堤体内の浸潤面が上昇 (図-9④~⑥)、外水位が低下後も浸潤面が形成されていることが確認された (図-9⑦)。

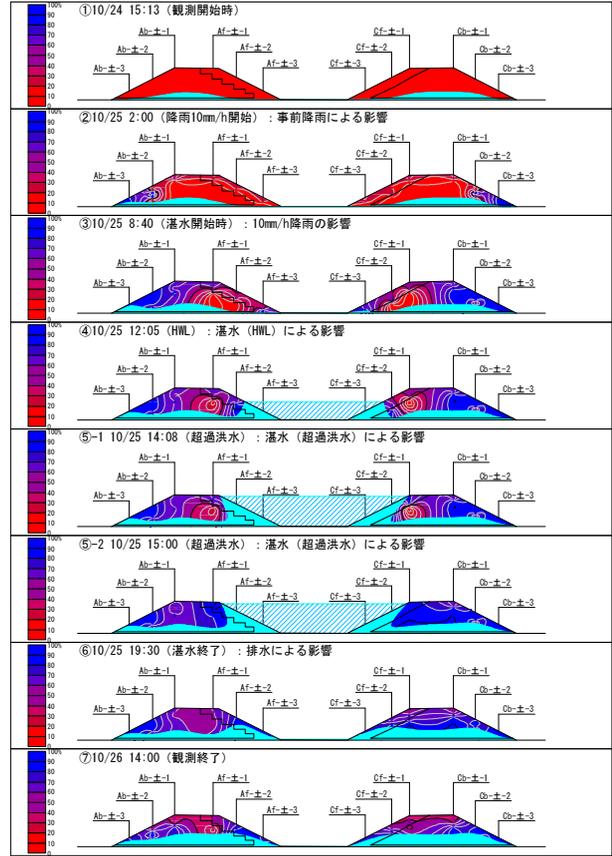
図-10 体積含水率変化率コンター図の経時変化

土壌水分計より得られた体積含水率の変化率コンター図を整理した。変化率は、体積含水率の初期値を0%、最大上昇時を100%として、各試験段階時の(体積含水率の値)/(最大値)で計算した。体積含水率コンター図は初期値から体積含水率が上昇するにしたがって赤→青に変化し、濃い青は水分をより多く含むことを示す。図-10には水位観測結果による浸潤面(図中水色)を併せて示す。実験の各段階における浸潤面と体積含水率の変化について、以下に概要を示す。

- ①観測開始時には、試験堤防施工前後で降雨が観測されていないにもかかわらず、堤体内水位が確認された。体積含水率は初期値である。
- ②事前降雨による影響では、川裏法面では少しずつ上昇する傾向が見られた。この時点では堤体内水位の大きな変化は認められない。
- ③10mm/h 降雨の影響では、体積含水率に大きな変化は現れないが、川裏法尻付近の堤体内水位が上昇したことが確認された。
- ④湛水(HWL)による影響では、川表法面でも体積含水率の上昇が確認され、浸潤面がやや上昇したことが確認された。
- ⑤-1 湛水(超過洪水)による影響では、川表の粘性土裏の体積含水率は大きく上昇はしていない。浸潤面の上昇が確認された。
- ⑤-2 湛水(超過洪水 1 時間程度経過後)による影響では堤体に水分が浸透して、全体に体積含水率が上昇していることが確認された。
- ⑥排水による影響では、湛水の排水後も堤体内に浸潤面が確認されており、川表法面では体積含水率が高い状態であることが確認された。
- ⑦観測終了時では、排水から 19 時間程度経過した後も体積含水率が高く、排水後も水位が上昇したことが確認された。

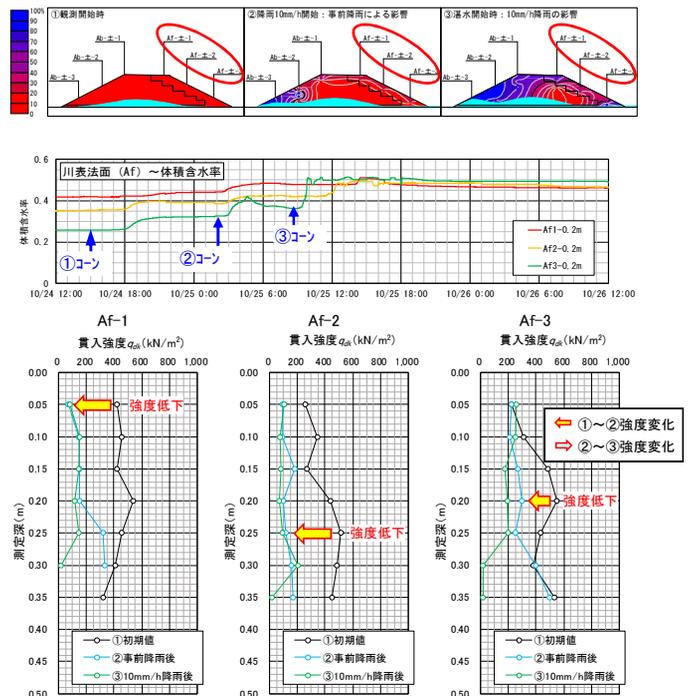
図-11 体積含水率とコーン貫入抵抗値の関係(川表法面)

降雨の影響による体積含水率とコーン強度の関係について整理した。ここでは、A断面川表法面(図-11Af-1~Af-3)と川裏法面(次頁図-12Ab-1~Ab-3)の結果を示す。体積含水率の経時変化は深度0.20mの各調査位置の観測値を用いた。

川表法面の粘性土の体積含水率は、前述したように降雨の影響で徐々に増加する傾向が見られ、コーン貫入抵抗値は実験前400kN/m²程度であったのに対し、①観測開始~②事前降雨後の浸透初期の段階で111~266kN/m²程度、急激に低下することが確認された。③10mm/h降雨後にも多少の強度

低下が確認されたが、事前降雨による強度低下よりも下がり幅は小さかった。このことから、川表の粘性土は、自然状態から水分を少し含んだ段階で強度が著しく低下することが確認された。

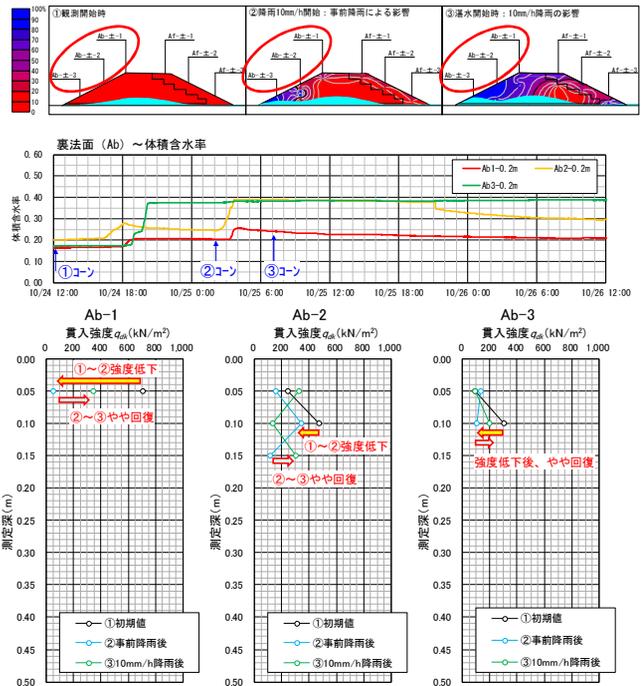
図-12 体積含水率とコーン貫入抵抗値の関係(川裏法面)

一方の砂質土で構成されている川裏法面(図-12)は、事前降雨の段階で法尻(Ab-3)の体積含水率が大きく上昇し、降雨によってコーン貫入抵抗値が76.2~655.5kN/m²程度低下することが確認された。その後、法面強度が回復している傾向も見られた。

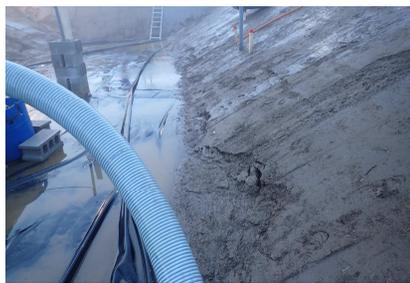
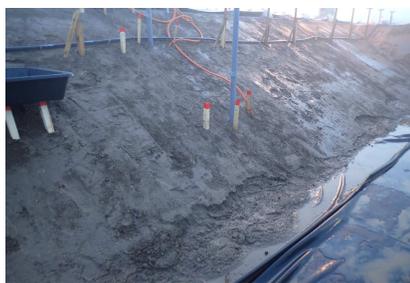
図-13(a) 川表法尻変状状況

実験中には、作用させた降雨及び湛水によって変状が確認された。降雨による変状については、川表法尻(図-13)、川裏法尻の泥濁化(図-14)が確認され、湛水後には川表法面で縦断方向のクラック(次頁図-17)が確認された。

10mm/h 降雨によって川表法尻(粘性土)、川裏法尻(砂質土)で一部泥濁化による変状が確認された(図-13~14)。観測結果(図-15)より、10mm/h 降雨による影響では、川表法尻には浸潤面が確認されておらず、川裏法尻に浸潤面が確認されている。体積含水率については、川表法尻、川裏法尻の両方で上昇していることが確認された。今回の実験のように基礎地盤が不透水層である場合、法尻が先行的に飽和状態となり、堤防の弱点になる可能性があることを示す結果となった。

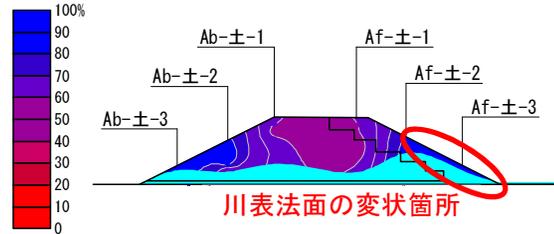
図-16 川表法面変状時の体積含水率コンター図

湛水後には、川表法面で縦断方向のクラックが確認(次頁図-17)されており、観測結果(図-16)より外水位が低下した状態でも堤体内に浸潤面が形成され、川表法面で体積含水率が高い状態であることが確認された。このことから、外水位が無い状態でも堤体内に浸潤面が形成されれば法面変状が発生する可能性があることを示す結果となった。

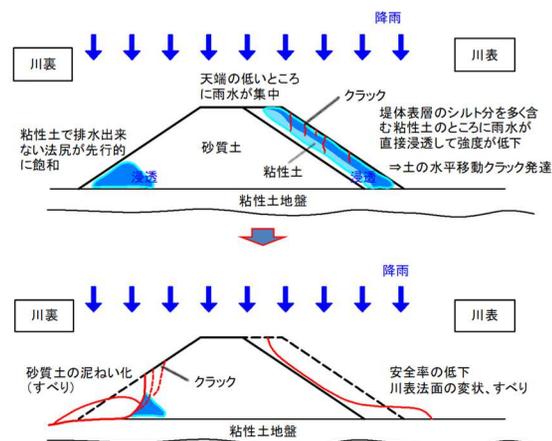
図-18 釧路川堤防の法面被災要因概要図

今回の実験結果から、平成 28 年 8 月の被災は、法肩や法面の火山灰質の粘性土の部分に雨水が直接浸透して飽和度が上昇し、表層の強度低下を起こしたことが被災要因であると考えられる。また、火山灰質の砂質土の部分についても雨水の浸透による強度低下が発生することとなり、特に基礎地盤が不透水性の場合、法尻の被災の危険性がより高くなると考えられた(図-18)。

今回の実験を含めた平成 28 年の堤防被災の再現・検討結果を踏まえ、近年法面すべりが発生している標茶市街下流区間について堤防強化対策(緩傾斜化)が事業計画として位置づけられることとなった。
