UAV を利用した河道内樹木等の維持管理

Riparian forest management using UAVs

共通事業本部 環境部 宮崎 靖
共通事業本部 環境部 三田 賢哉

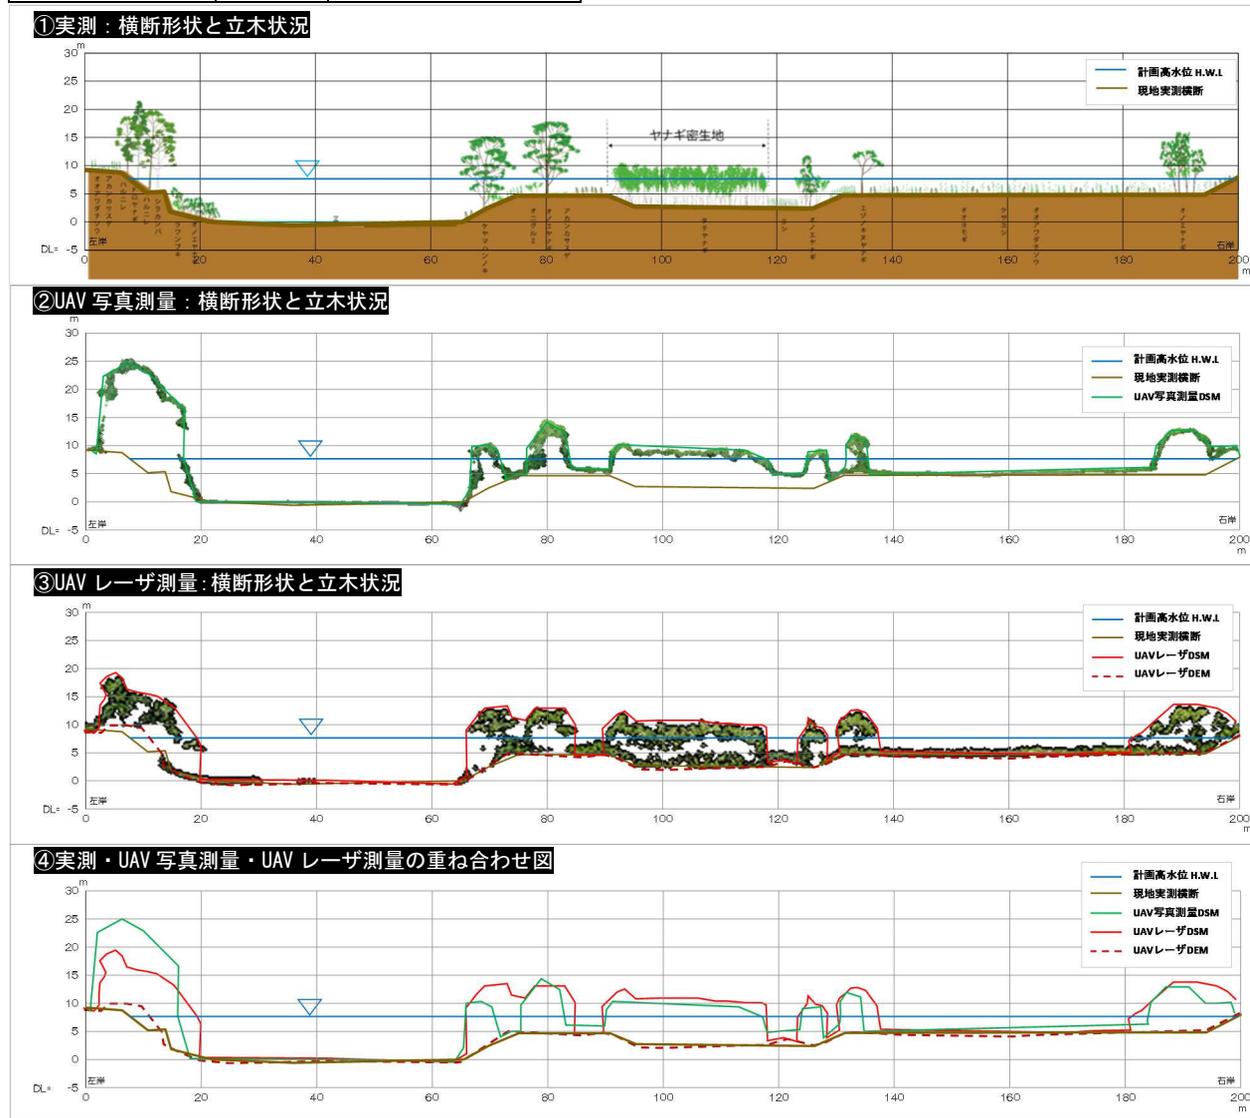
図 2.1 横断形状の比較図

UAV 写真 測量	表層高(DSM)については、立木の位置は同様の結果を得られたが、一部左岸側の立木のみ5mの誤差が確認された。UAV写真測量範囲の端部であったことからSfMの際の照合点が少ないため、歪みが強いDSMデータが生成されたことが原因である。 長所 :表層高が取得可能。 短所 :地盤高が取得できない、実測が必要、検証範囲よりも広めに撮影しないと歪みによる誤差あり。
	大部分が地盤高(DEM)を捉えて、大きな誤差は確認されなかった(数cm程度)。左岸のみ立木の葉が濃く、レーザが通過せず、地盤高を捉えていない。 表層高(DSM)は、実測の立木の位置や樹高とほぼ同様の結果が得られた。 長所 :地盤高と表層高が取得可能。 短所 :葉が濃い箇所は地盤高の取得が困難、計測時期の調整が必要。

実測とUAV写真測量、UAVレーザ測量の横断形を重ね合わせて比較を行った結果を図2.1及び表2.2に示す。

UAV写真測量及びUAVレーザ測量は、短所に留意することで、実測と同等の成果を得ることが出来る事を確認した。

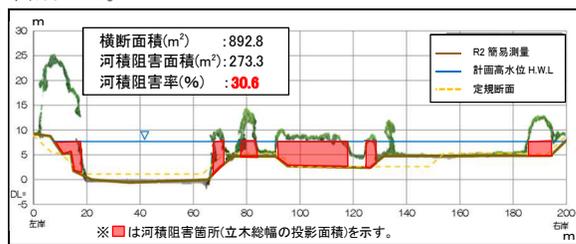
図3.1 河積阻害の判定状況

「2.2 UAV測量の有用性について」で取得した表層高(DSM)と地盤高(DEM)から、立木の投影面積を算出し、流下阻害を検証した(図3.1参照)。

流下阻害は「立木の投影面積が河道断面の3割程度を超えたとき」を条件として河積阻害の有無を判断した。

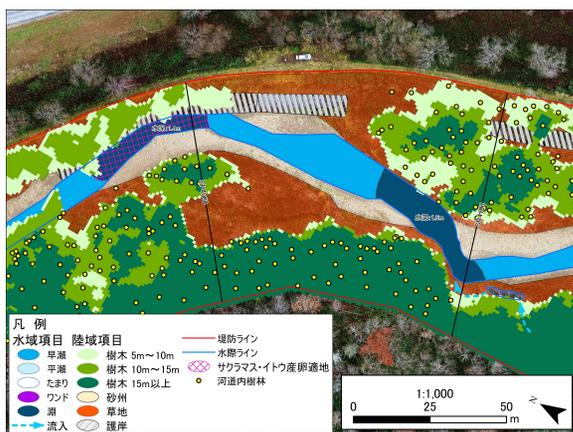
図3.2 樹木の繁茂状況と流れ区分

河川改修後、低水路内の地形の変化や樹林化速度は著しく、経年変化を客観的に検証するために繁茂状況(樹高・密度)などの定量的なデータをUAV測量結果からESRI社製ArcGIS(地理空間解析ソフト)を使用して算出した。また、伐採計画の際に必要な密度(本/m²)及び土量(m³)についてもUAV測量結果から算出することが出来る。

樹高…DSMデータからDEMデータを引き算することで、機械的に広範囲の樹木を抽出し、樹高区分した。

密度…落葉時期に取得した3D点群データから立木を抽出し、密度(本/m²)を算出した。

土量…DEMデータと計画河床等の差分により土量(m³)を算出した。

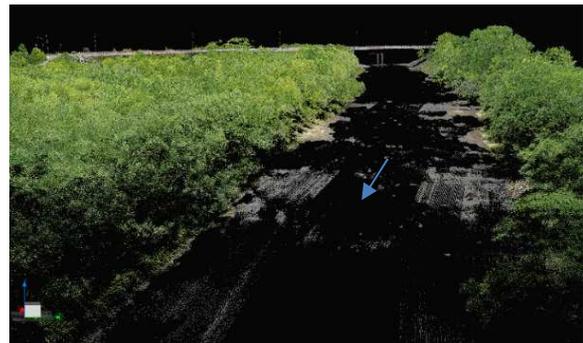
図3.3 3D点群データによる3Dモデル
(河道内樹木の状況)

高解像度のオルソ画像から植生図や流れ区分図を判読して作成することが出来る。また、3D点群から山地の傾斜角や樹高などを算出し、重要動植物の生息条件を統計解析することにより、ポテンシャルマップ(生息適地図)を作成することが出来る。

その他、3Dモデルにより猛禽類営巣箇所からの眺望図や保全対策後の3Dフォトモンタージュに利用することが出来る。
