## 道路雪氷調査への取り組みについて

About efforts for road snow and ice survey

共通事業本部 地質部 近藤 吏司  
共通事業本部 地質部 安藤 勸

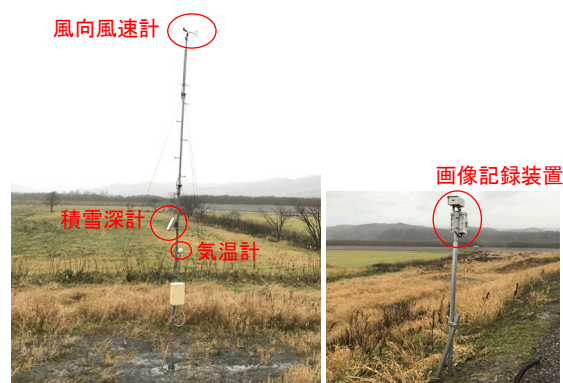
写真 2-2 気象観測やぐら設置例 (H=10m)

定点気象観測は、アメダスや道路テレメータ等の対象路線や区間を代表できる気象データが十分でない場合に、気象要素の連続観測を目的として現地に直接気象観測地点を設ける。

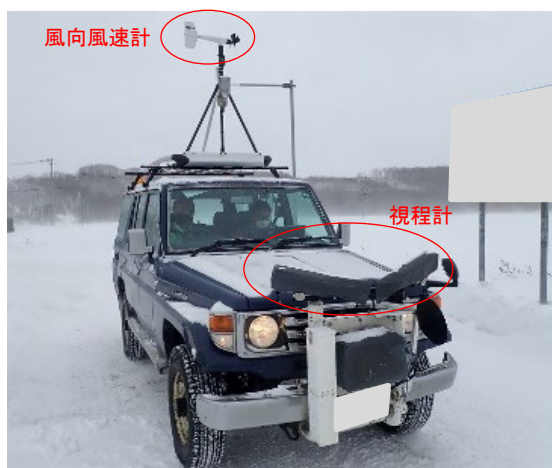
写真 2-3 気象観測車 (例: 野外化学株式会社所有)

気象計器は車両に搭載し、走行しながら観測するため、実態に即したデータが得られる利点がある。ただし、悪天を予想して観測・運行する必要があるため、測定実施の判断の難しさや天候が荒れすぎると運行自体が不能となる等の課題もある。

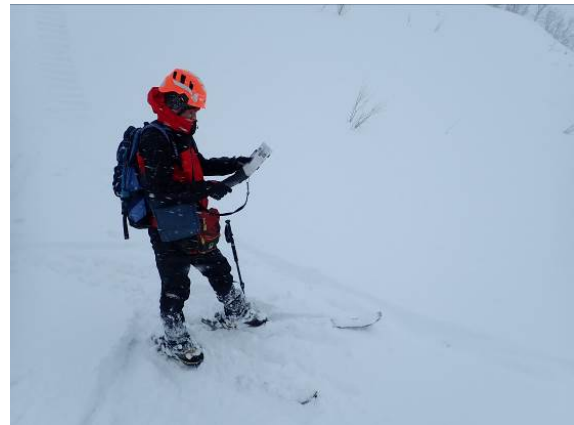
図 3-2 雪氷関連の研修修了者による斜面チェック状況(上)とレスキュー講習受講証明書例(下)

現地雪況調査において路線の計画初期段階では、山岳地で調査を実施するため、急病やケガが発生した場合、応急処置や搬送の知識が必要となる。また、調査地が基地より遠方の場合、不測の事態に備えたビバーク技術の習得も不可欠である。雪崩の調査対象となる法面や斜面の場合は、雪崩斜面への対処方法や雪崩に遭遇した際の知識が必須となる。このため、現地調査において屋外での傷病者評価や搬送技術、山岳地での活動技能、雪崩レスキューやロープレスキュー技能の習得者を配置し、万全の体制で調査を実施している。

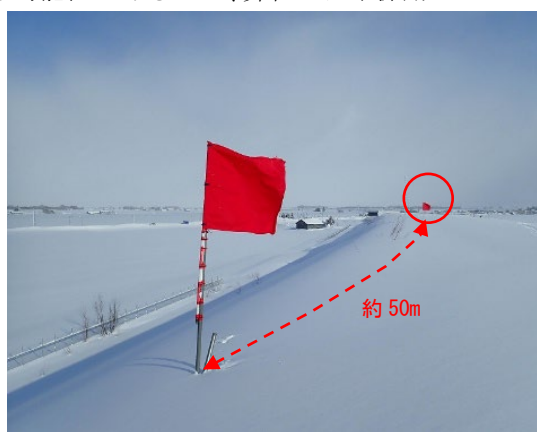
写真 3-3 視程旗の設置例

視程旗は、視程障害状況を画像解析する際、距離間隔の目安とするための重要な観測資材の一つである。距離間隔の目安となる樹林や構造物があれば視程旗が不要となる場合もあるが、地吹雪環境となる平原地では視程旗が必須となる。

一般的な距離の目安は、カメラより 50m, 100m, 150m, 200m であり、記録画像で確認できる大きさとする必要がある。視程板を設置するケースもあるが、暴風雪で破損した際の飛散被害が甚大となる可能性があるため、弊社では不採用としている。

視程旗は、長期間暴風雪に曝されても機能を保持する十分な強度が必要となるが、高強度の布生地は多種多様で市場にも多く出回っている。その中で、視程旗としての布生地の選定において紫外線に対する耐性が最も重要である。例えば耐靴ベストなどに用いられるアラミド繊維は、通常使用でほぼ破れることは無いが、視程旗としては紫外線に対する耐性が低いため、2 か月も経たないうちに分解・劣化し、機能しなくなるケースがある
