## 気候変動による降雨量増加を考慮した実大試験堤防への散水実験

Full scale test levee watering experiment considering the increase in rainfall due to climate change.

(第 62 回地盤工学会北海道支部技術報告会 北海道支部 発表論文の再構成)

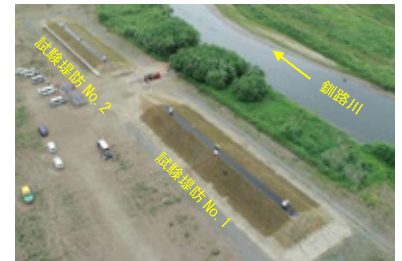
写真 2.1 試験堤防全景

散水実験は、釧路川左岸 44.6k 付近の洪水敷に造成された実物大の試験堤防 2 堤（写真 2.1）に対して実施した。降雨は、釧路川流域における計画降雨 213mm 及び当該地周辺流域の気候変動を考慮した降雨 315mm を与えた。

試験堤防は、No.1 と No.2 が造成されており、No.2 の試験堤防には、堤内側法尻にドレーン工が設置されている。また、実験中の堤体内水位を計測する目的で水位計、堤体への降雨の浸透挙動を把握する目的で土壌水分計が設置されており、実験中の降雨の浸透挙動や浸潤面を観測した。実験の各段階では法面に対してポータブルコーン貫入試験を実施し、法面強度と降雨の浸透挙動の関係性について調査した。

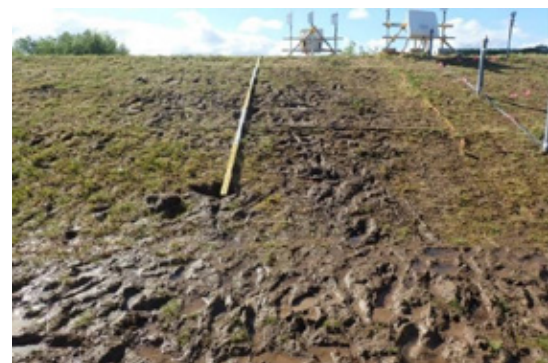
写真 4.1 高飽和状態の状態

- ・法勾配 3 割の試験堤防に対して計画降雨 213mm 及び気候変動降雨 315mm を作用させても、変状等は発生しなかった。
- ・変状は発生しなかったが、計画降雨散水後以降は法面が高飽和状態となっていた。(写真 4.1)
- ・降雨に対する浸透挙動、及び法面強度の低下状況を確認することができた。
