豊平峡ダムの常用放流に向けた凍結防止対策効果検証

Effect inspection of Preventive measures against freeze for the Discharge in common use of the Hoheikyo dam

水工事業本部 水工第2部 齊藤 聖哉
水工事業本部 水工第2部 河合 敦

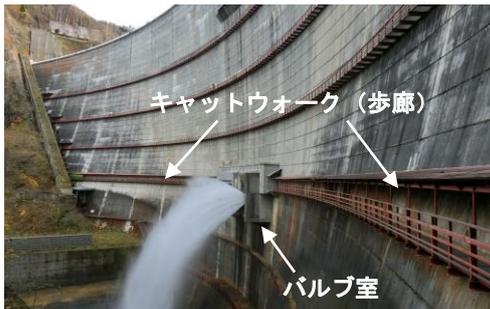
写真 1.1 豊平峡ダム（観光放流時）

豊平峡ダムの常用放流設備はハウエルバンガーバブルφ2.1m×2門（写真 1.1）であり、噴霧状に放流して水勢を減勢する特徴を有している。

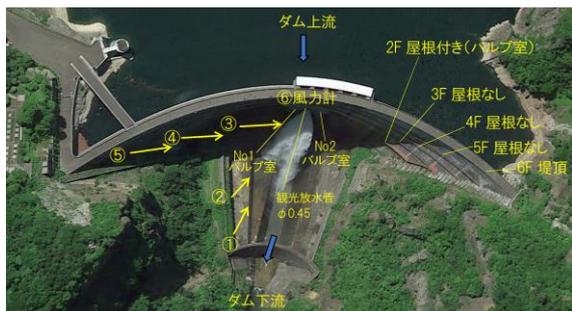
図 3.1 観測位置図

観測位置は、放流時の着氷箇所や規模、結氷状況を多角的に把握するために、図3.1に示す複数箇所から観測のための撮影を行うこととし、過去の放流試験と比較が出来る撮影位置を選定した。全景は、定点カメラにより連続的に状況を把握するとともに、気温、風速、風向を計測する。尚、定点写真撮影及びスケッチを行う間の1時間程度はバルブ開度を最小とした。
