コンクリート構造物の寒冷地特有の劣化に関する調査・抑制方法

An Estimation and Control Method of Frost Damaged in Concrete Structures

水工事業本部 水工第2部 澤田 貴司

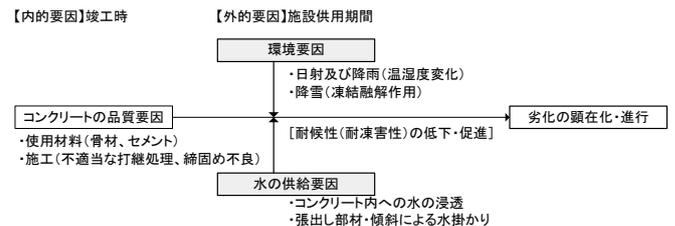
図-4 操作台劣化の過程図

特に操作台で見られるひび割れの大半は、凍害によるスケーリングとともに発生している。

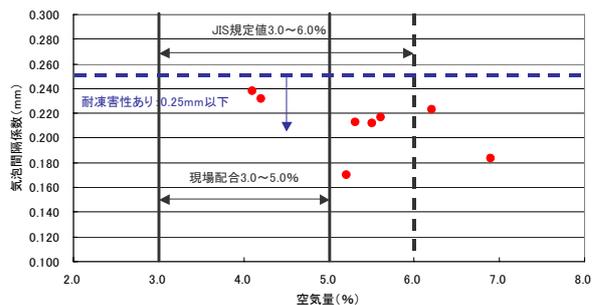
図-7 空気量と気泡間隔係数の関係例

このため、コンクリートに凍害と思われる変状が認められる場合には、コンクリート中に規定値相当の空気量が確保されているか、また気泡間隔係数がどの程度であるかなどを確認(図-7)することで、比較的迅速に耐凍害性に関する定量的な評価を行うことができる。
