平成28年の台風による十勝地方の河川関連施設の被災状況報告と考察

Case report and discussion of the Tokachi region of rivers related facilities affected in the typhoon of 2016

水工事業本部 水工第2部 河合 敦

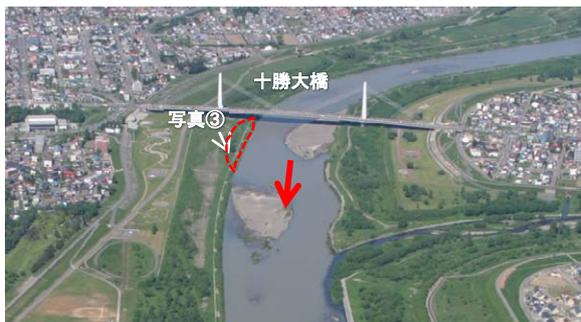
十勝川の市街地区間は、高水敷が公園整備されており、多くの市民が訪れる場所である。十勝大橋近傍は、計画縦断勾配が1/600程度と札内川や音更川よりも緩いが、札内川と同様に低水護岸の天端背面での洗掘により被災している。当該箇所は湾曲部外岸側であることも被災要因として想定される。

写真 4.6 十勝大橋下流の全景(H19撮影)

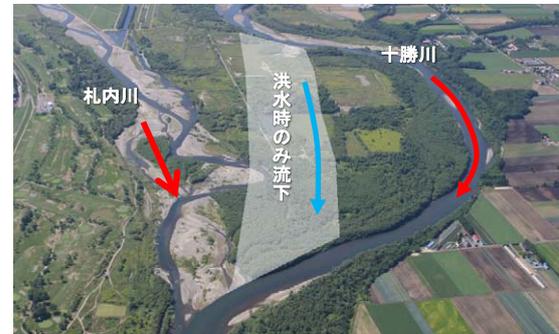
十勝川と札内川の合流点となる相生中島地区(KP51～53)は、低水路河道断面が狭小で湾曲していたことから、流下能力の確保と在来中洲の自然環境を保全する目的で、大規模な中水敷掘削が実施されている。(写真 5.1) 当社では、流況解析に基づく当該箇所の掘削形状決定や中水敷帯工詳細設計に携わっている。

写真 5.1 相生中島地区の整備イメージ

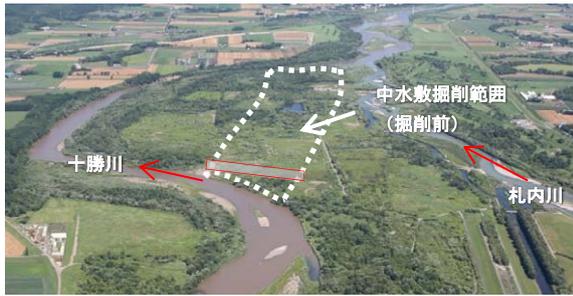
当該箇所の流下能力確保に際し、市民協働会議にて整備方針が議論された経緯があり、低水路湾曲河道及び中洲河畔林の維持や、中水敷掘削範囲の利活用が方向性として示されている。その後、H23年の出水と今回の出水を経て、札内川が中水敷掘削範囲に大きく張り出す線形となっている(写真5.2)が、中水敷及び中洲河畔林は維持されており、上流側に設置した帯工(図 5.1)が効果を果たしていることが確認できる。(写真 5.3,5.4)

写真 5.3 上流から下流側を望む (H20 撮影)
