有ヒンジPCラーメン橋に生じた変状とその影響について

The influence of deformed on Two-hinged Rigid-frame Bridge

交通事業本部 交通第2部 小林 克哉

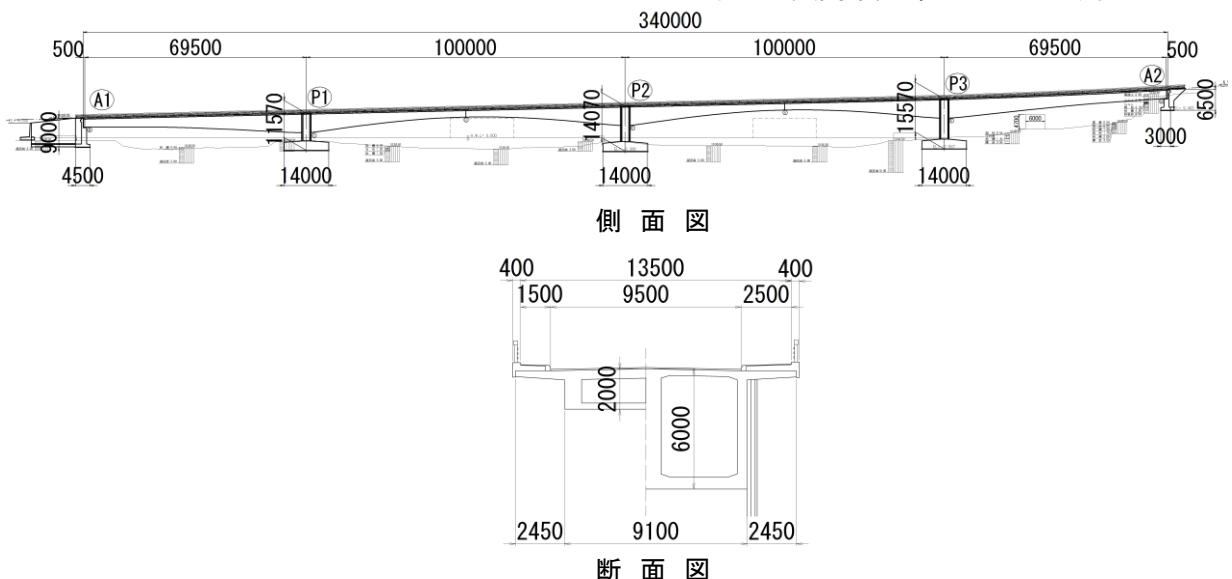
図1 対象橋梁一般図

電算機的发展により連続構造やラーメン構造が広く設計されるようになった1990年代前半まで、有ヒンジラーメン橋は、簡易な計算で長大スパン化を図れる構造として全国で多く建設された。本形式は支間中央がヒンジ構造となっており、竣工後のクリープによる沈下たわみが生じるため、その量を想定し主桁を上げ越して竣工させるのが一般的であった。ところが、近年では想定以上のたわみが生じたことで、走行性低下に加えヒンジ部周辺の路面滞水による舗装損傷や、床版耐久性への影響が懸念されるようになった。本報告は、上げ越し量を含む竣工時からの総たわみ量が250mmを超えた有ヒンジラーメン橋における、たわみ量の経年変化と橋体への影響及び対策工について報告する。図1に対象橋梁の一般図を示す。主桁は2室箱桁構造となっている。

対象橋梁は1977年竣工の海上橋であり、中央支間長100mの4径間連続有ヒンジラーメン橋である。架橋地は、積雪量は少なく寒暖差は小さいが、夏の雨量が比較的多い地域である。
